ČVUT v Praze  
Fakulta stavební  
Katedra konstrukcí pozemních  
staveb

# Sanace historických fasád

Měšťanský dům U kamenného ptáka v Praze

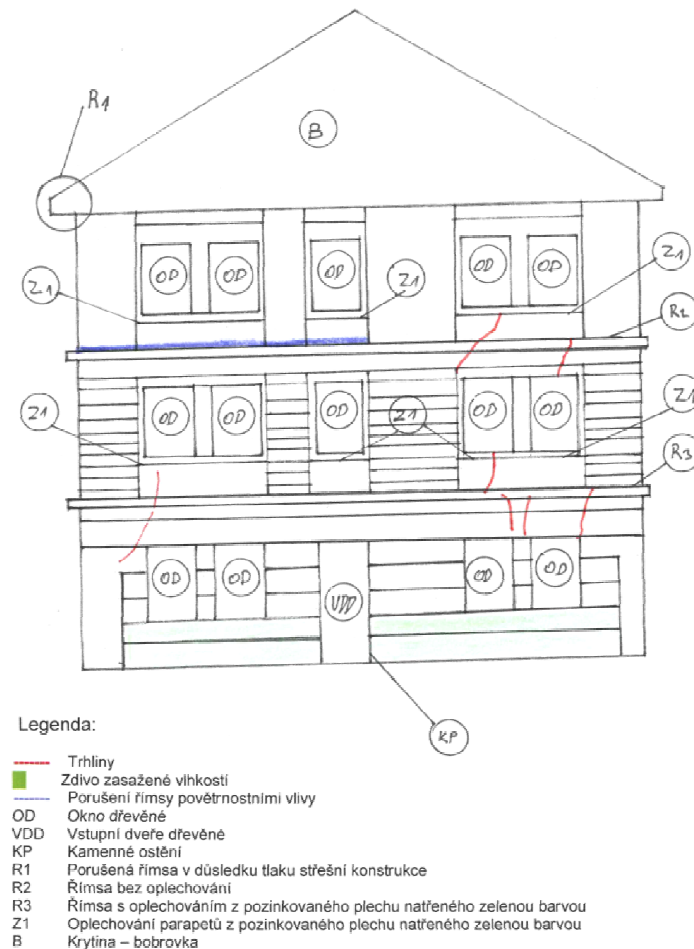
Pohled na průčelí domu

- ▶ omítky - narušené, opravy provedeny omítkovou směsí s vyšším podílem cementu → uzavření vlhkosti
- ▶ vzlínající voda
- ▶ stékání vody po konstrukci oplocení - chybějící klempířská konstrukce
- ▶ parapety v přízemí - chybějící oplechování
- ▶ oplechování z pozinkovaného plechu – zvětralé, hloubková koroze
- ▶ římsa klempířských prvků, patrná eroze
- ▶ průčelí - statické poruchy

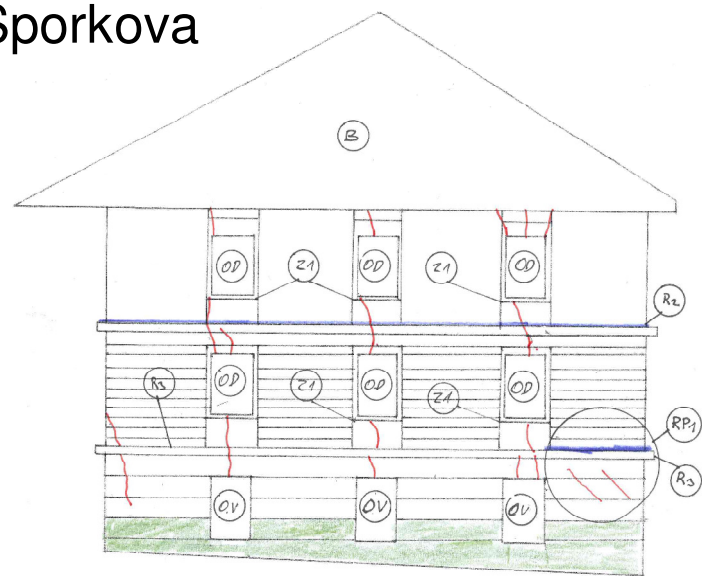
Pohled na fasádu – ulice Šporkova

- ▶ omítky - narušené, opravy provedeny omítkovou směsí s vyšším podílem cementu → uzavření vlhkosti
- ▶ vzlínaající voda
- ▶ parapety v přízemí - chybějící oplechování
- ▶ oplechování z pozinkovaného plechu – zvětralé, hloubková koroze
- ▶ Přízemí, 1. NP - pásová bosáž
- ▶ 2.NP - hladká fasáda. Okna v přízemí objektu nemají šambrány ani nadokenní římsu
- ▶ římsa klempířských prvků, patrná eroze
- ▶ statické poruchy - výrazné trhliny

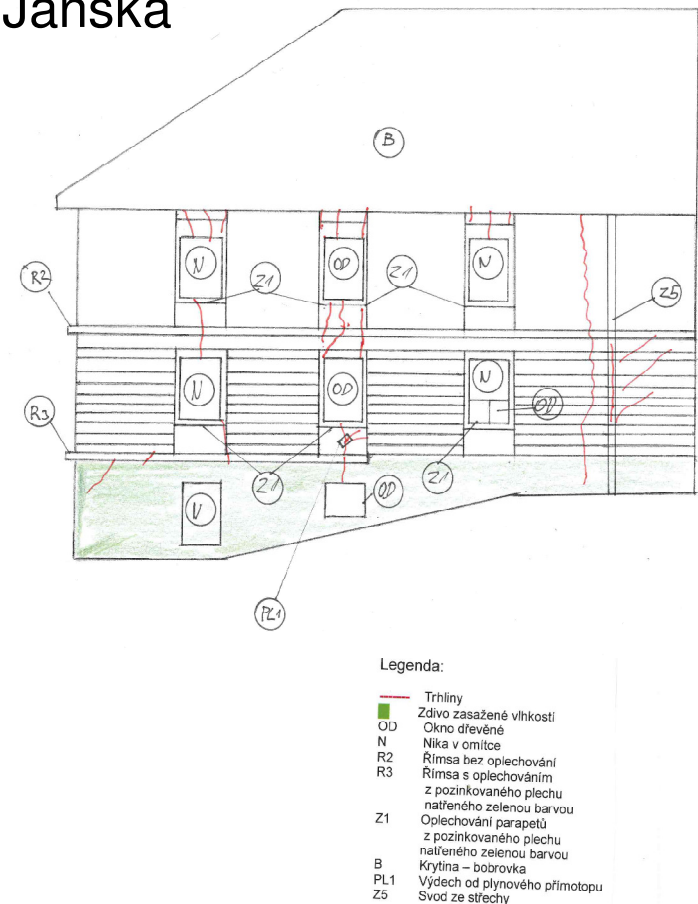
Pohled na fasádu – ulice Jánská

- ▶ omítky - narušené, opravy provedeny omítkovou směsí s vyšším podílem cementu → uzavření vlhkosti
- ▶ oprava soklu - sanační omítka → zlepšení difuzních vlastností, použita pravděpodobně tzv. „tvrdá sanační omítka“ – NPU: využít tzv. „měkkých“ sanačních omítek!
- ▶ nepůvodní okna
- ▶ oplechování z pozinkovaného plechu – zvětralé, hloubková koroze
- ▶ fasáda hladká - oprava sanační omítkou, 1.NP - pásová bosáž 2.NP - hladká fasáda
- ▶ Okna v přízemí bez šambrán, nadokenní římsy. Druhá římsa bez klempířských prvků - patrná eroze.
- ▶ statické poruchy

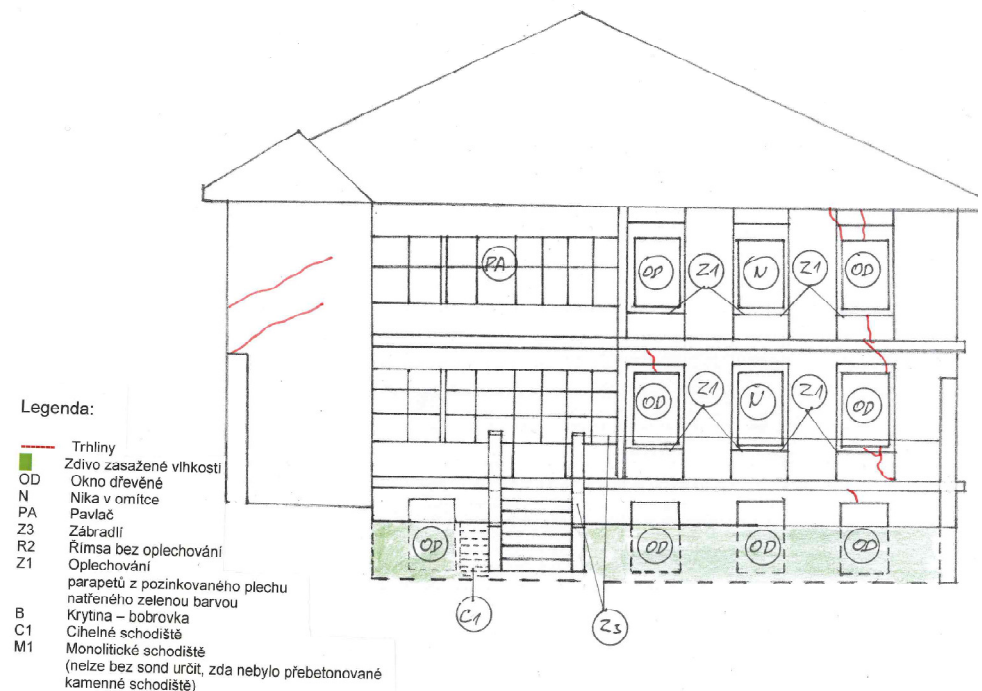
Pohled na fasádu ze zahrady

- ▶ zapuštění do terénu - anglický dvorek
- ▶ poprsní zeď - izolována asfaltovým pásem, pronikání vody
- ▶ konstrukce pavlače s navazujícím balkonem - nevhodná izolace → degradace betonu i dřevěné konstrukce
- ▶ římsa neoplechovaná
- ▶ niky a okna - oplechování poprsníků pozinkovaným plechem
- ▶ statické poruchy - výrazné trhliny

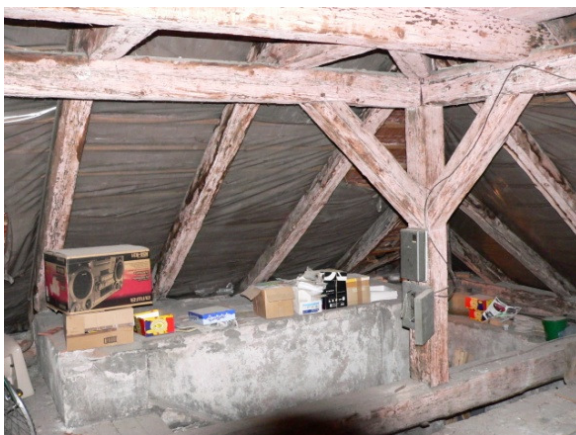
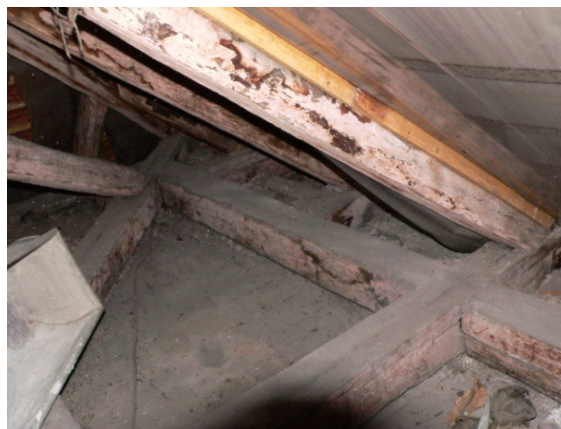
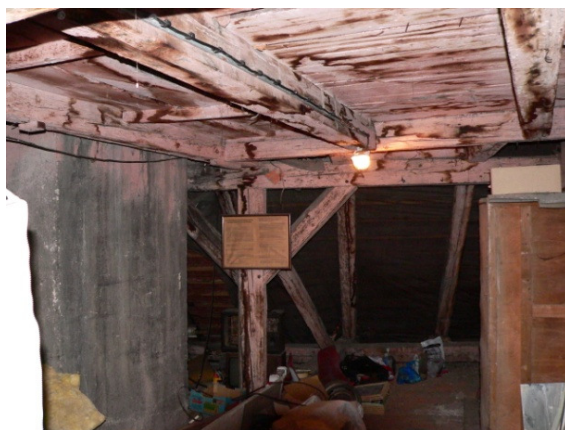
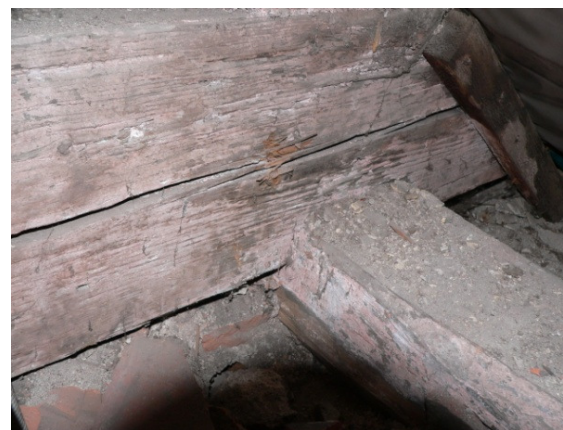
## ► krov

- ▶ dva typy střech:
  - ▶ hlavní částí objektu – stanová
  - ▶ nad přístavbou toalet - sedlová
- ▶ krov nad hlavní budovou - stojatá stolice se dvěma pozednicemi
- ▶ krov nad toaletami nepřístupný - nebylo technicky možné provést prohlídku
- ▶ sedlový krov bez známek pronášení
- ▶ krytina z pálených tašek bobrovek, stárí cca 20 let
- ▶ obnova krovu - použití plastové folie k vytvoření membrány → nevhodné fyzikální a mechanické vlastnosti, zatékání do pat krovu
- ▶ v rozích „nárožních hřebců“ zatékání → zvýšení tlaku krytiny na římsu – římsa praská a odpadává
- ▶ nedostatečná oprava – pozednice je zasypaná → degradace (hniloba, plísně, houby)

- ▶ Omítky
  - ▶ lokální opravy (zachování maxima starých vrstev)
- ▶ Truhlářské a zámečnické konstrukce
  - ▶ nezbytná spolupráce specialisty
- ▶ Klempířské konstrukce
  - ▶ demontáž a nahrazení novými, oplechování bude provedeno z mědi, oplechování říms bude provedeno z olova – požadavek NPÚ
- ▶ Konstrukce krovu
  - ▶ bez významnějších zásahů do konstrukce, nezbytné vyčištění prostoru pozednice, ošetření proti škůdcům
  - ▶ rozebrat střešní krytinu a provést kontrolu stavu konstrukce, uhnílé části doplnit novým dřevem
