ČVUT v Praze  
Fakulta stavební  
Katedra konstrukcí pozemních  
staveb

# Sanace kleneb

Nerudova 15, Praha

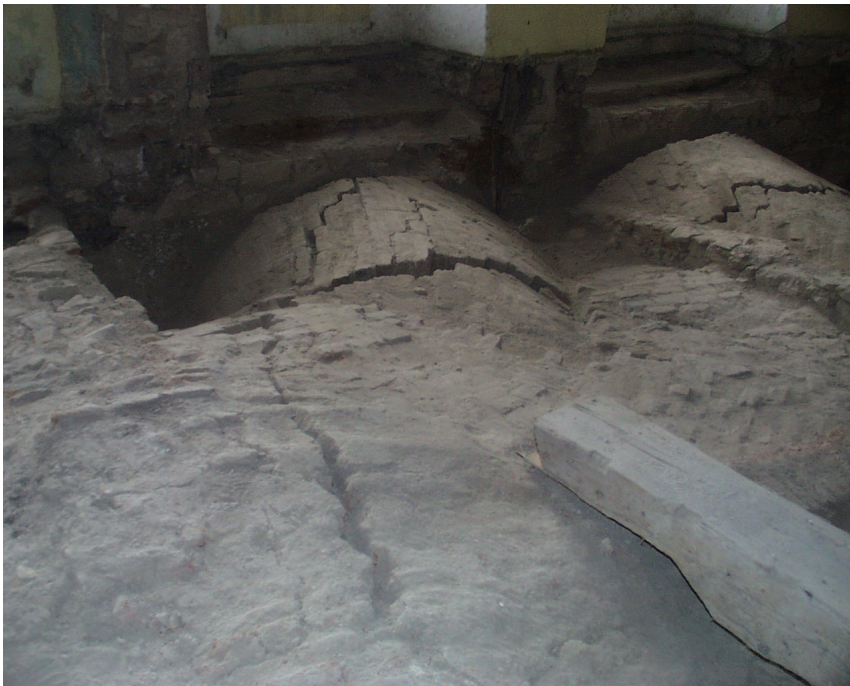
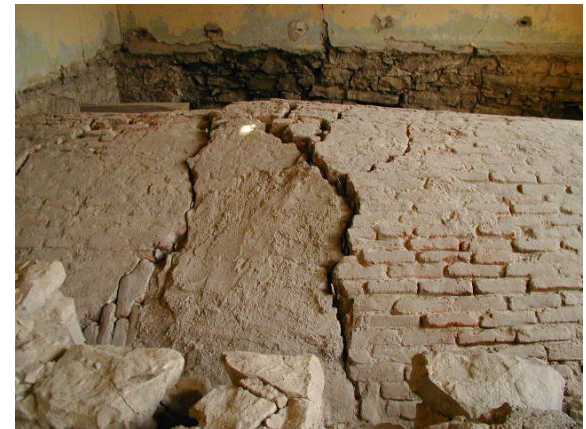
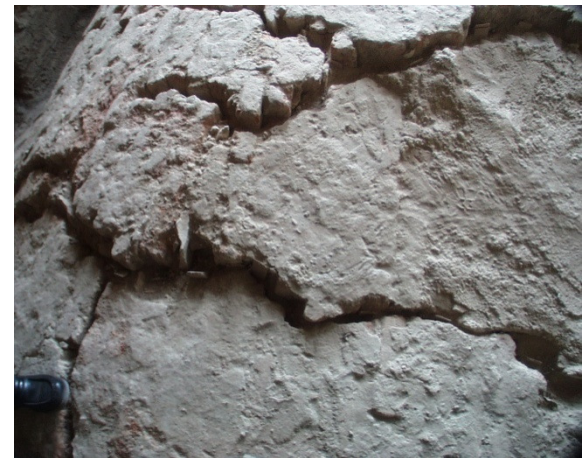
- ▶ aktivní trhliny v klenbách
- ▶ trhliny na fasádě
- ▶ napadení dřevěných prvků krovu dřevokaznou houbou

- ▶ nestabilní základové podloží (lokalita Jánského vršku)
- ▶ nedostatečné ztužení konstrukce v minulosti

- ▶ provizorní podchycení stropní konstrukce
- ▶ injektáž nosného zdiva cementovým mlékem a provedení odtrhových zkoušek
- ▶ ztužení a sepnutí objektu ocelovými předpínacími táhly
- ▶ ztužení kleneb na rubové straně
- ▶ rekonstrukce dřevěných prvků krovu
- ▶ injektáž základové půdy
