ČVUT v Praze  
Fakulta stavební  
Katedra konstrukcí pozemních  
staveb

# Sanace kleneb

Šlechtova restaurace v Praze Bubenči (hlavní sál)

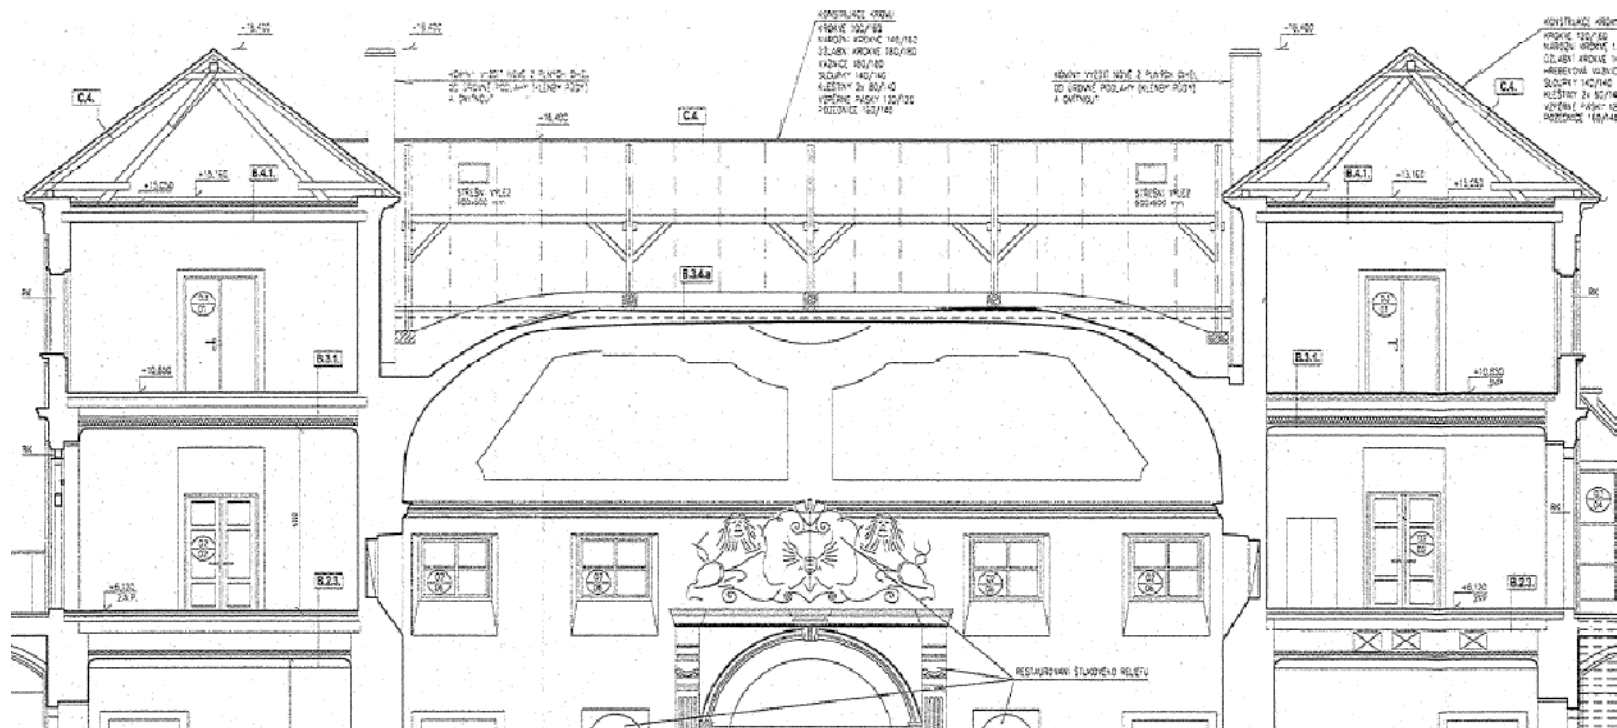
- ▶ cihelná klenba nad hlavním sálem
  - ▶ v patě klenby při severní obvodové zdi existuje trhlina (velké vodorovné reakce a nedostatečná tuhost v uložení na zdivo)

- ▶ cihelná klenba nad hlavním sálem
  - ▶ velké vodorovné reakce a nedostatečná tuhost v uložení na zdivo vyvolaly trhliny v patě klenby při severní obvodové zdi

- ▶ Klenba je dostatečně únosná na vzpěr
  - ▶ => sepnutí ocelovými táhly (viditelná probíhající pod památkově chráněnou freskou a po dokončení tunelů budou odstraněna)
  - ▶ => Provedení železobetonové roštové konstrukce na horním líci klenby
    - ▶ obvodový žb věnec sepnutý obloukovými žebry (1 podélné, 3 příčné žebra)
    - ▶ žebra jsou staticky navržena na působení rozpěrných sil klenby a zároveň na zatížení od sloupků nového krovu
