ČVUT v Praze  
Fakulta stavební  
Katedra konstrukcí pozemních  
staveb

# Sanace mostu

Gotický most v Praze

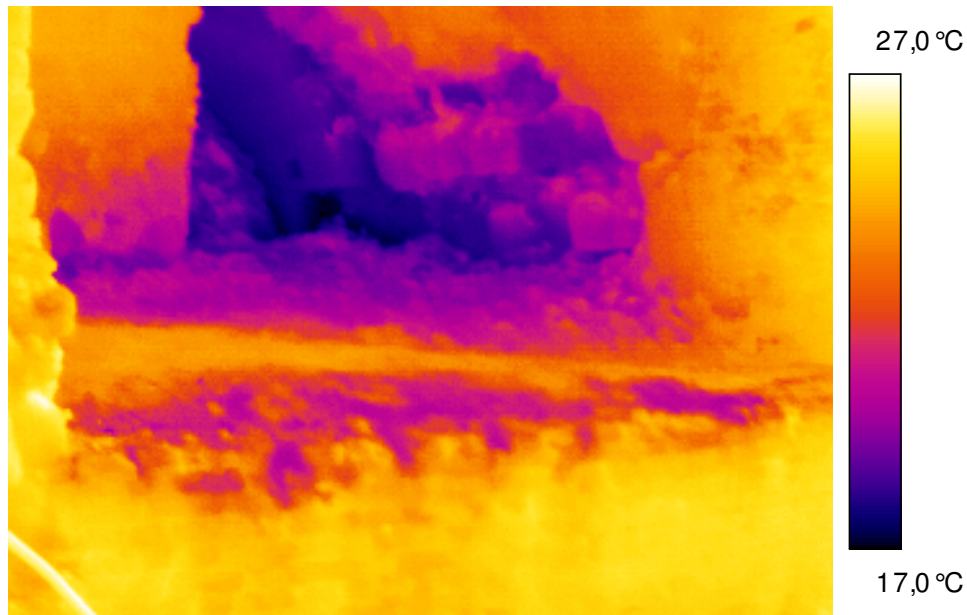
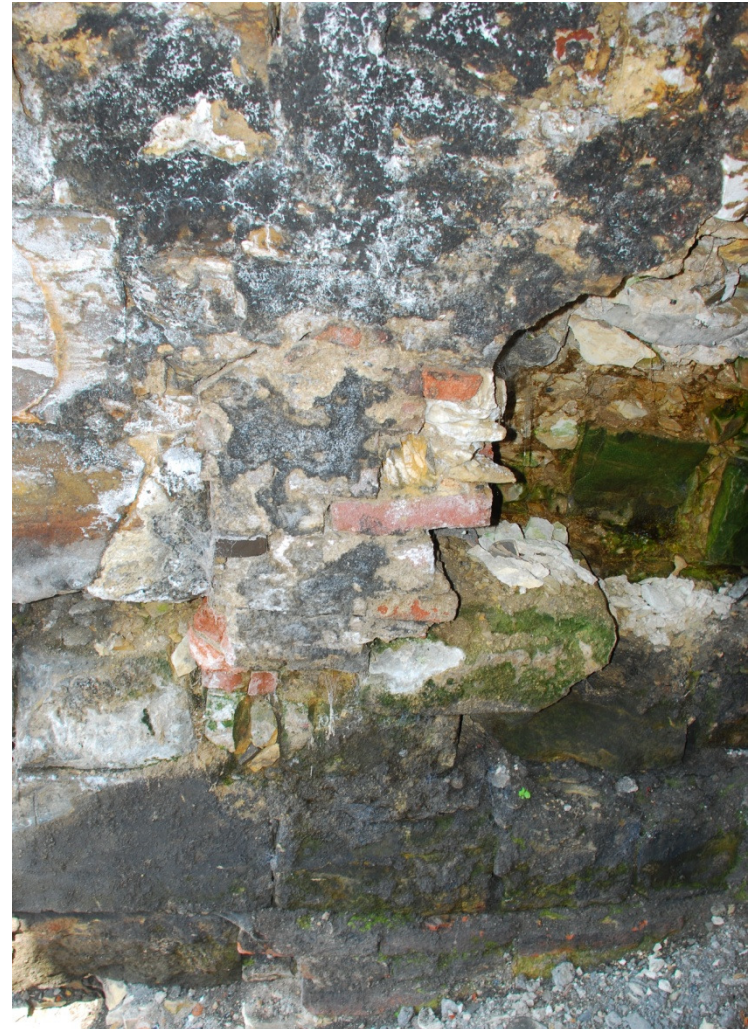
- ▶ vlhkost
  - ▶ zvýšená až velmi vysoká
  - ▶ podloží: jíly, břidlice

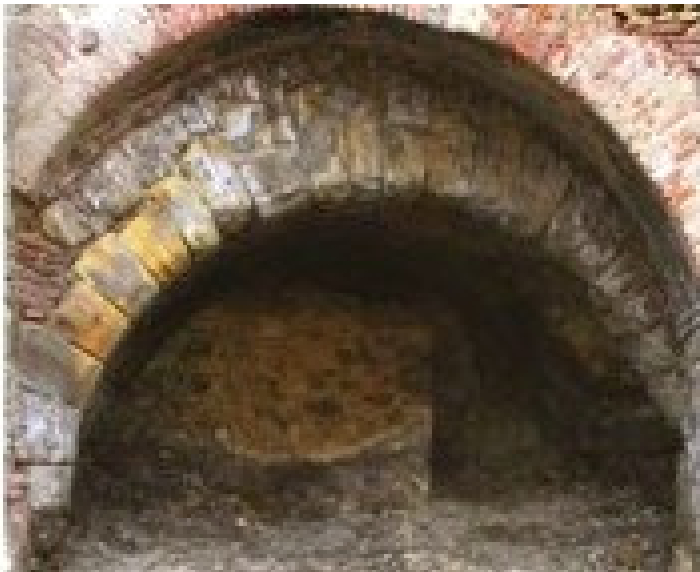
duben 2011

- ▶ chemická analýza vodorozpustných solí
  - ▶ velmi vysoký obsah chloridů
  - ▶ vyšší obsah dusičnanů organického původu (koňský trus)
  - ▶ proměnný obsah síranů (pravděpodobně z podloží)

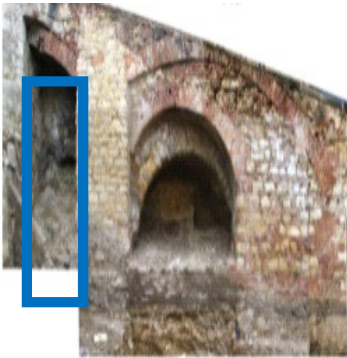
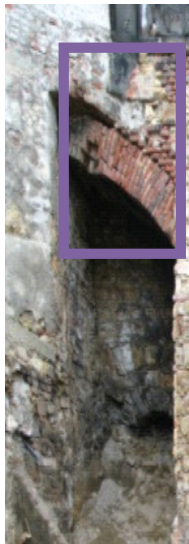
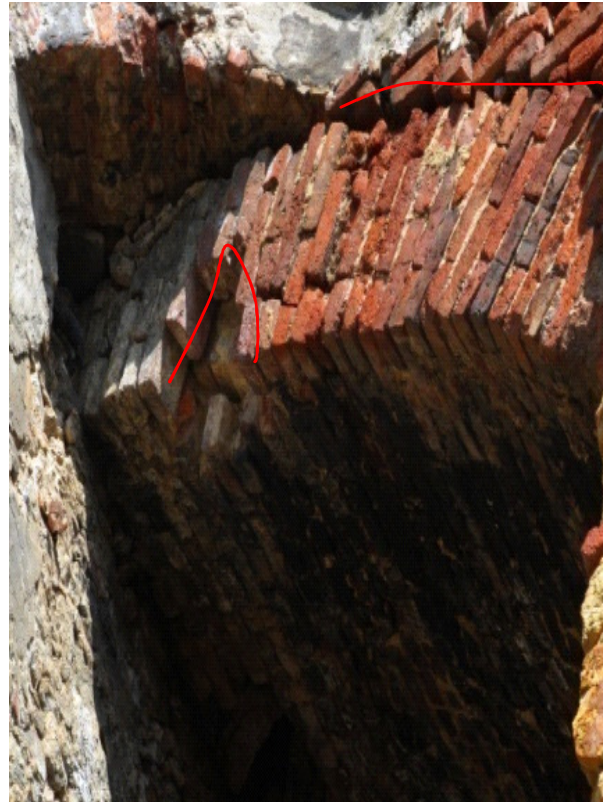
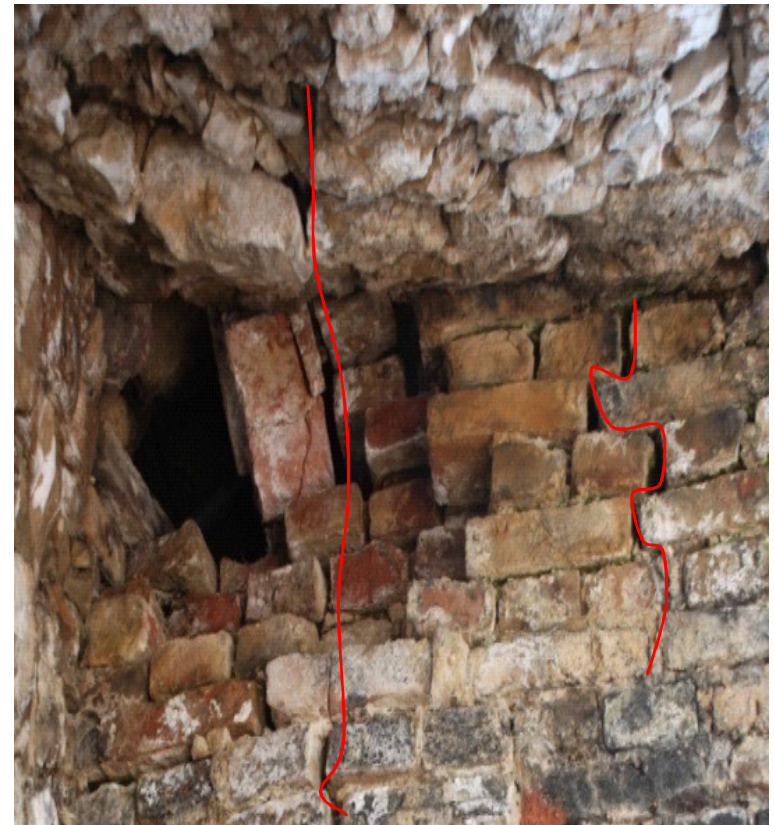
## ► kaverny

- ▶ stav zdiva klenby mostního oblouku je silně narušen dlouhodobým zatékáním povrchové vody z prostoru Zámeckých schodů
- ▶ zdivo je výrazně zatíženo salinitou, která se projevuje na povrchu kvádrů a způsobuje rozpad povrchu kamene
- ▶ v patečních částech klenebního pole jsou vypadlé rozsáhlé kaverny, které přímo ohrožují stabilitu celé konstrukce a mohou vést při určitém souběhu okolností i k jejímu zhroucení
- ▶ opukové kameny pod západním patečním pískovcovým kamenem čela mostního oblouku jsou degradované, „rozlískované“, nesoudržné, s opadaným povrchem.

- ▶ návrh sanace
  - ▶ provedení účinné hydroizolace povrchu Zámeckých schodů a související komunikace
  - ▶ sanovat povrch klenby a uvolněné části
  - ▶ zvážit vhodnou míru povrchového odsolení konstrukcí a jejich doplnění spárováním či dozděním – s ohledem na hodnotu vlastní klenby je žádoucí druhotné zásahy omezit
  - ▶ s ohledem na dlouhodobé zachování klenby zvážit zbudování podpůrné stěny uzavírající prostor pod klenbou (umožnit větrání)
- ▶ postup při restaurování
  - ▶ předzpevnění narušených míst
  - ▶ očištění regulovanou vodní párou
  - ▶ zpevnění povrchu
  - ▶ odstranění sádrovcových krust (zábaly, mechanické čištění)

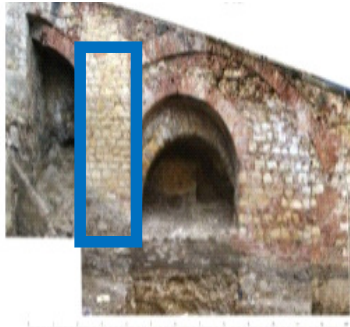
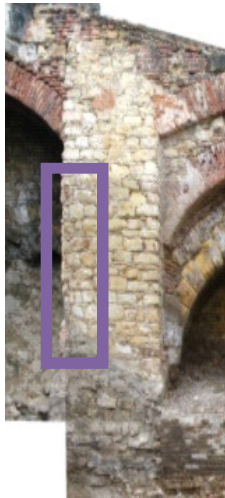
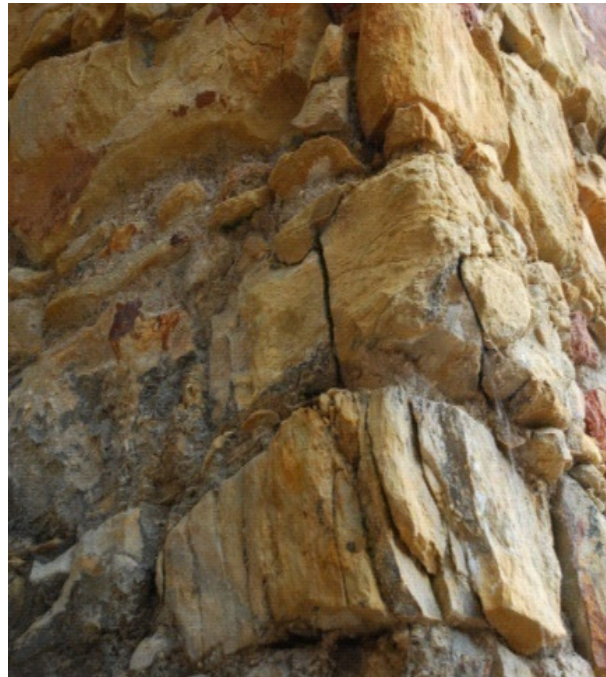
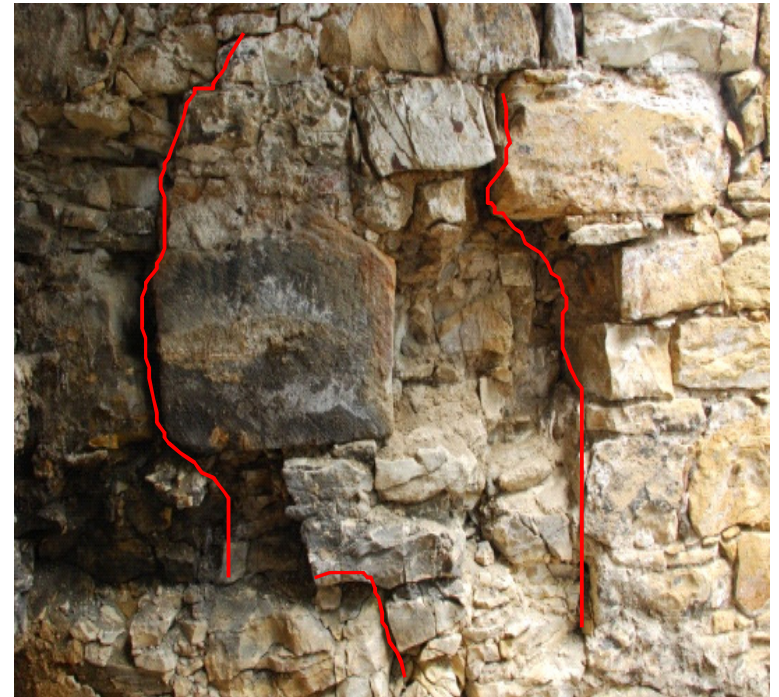
- ▶ kaverny a degradace kamene

- ▶ degradace kamene
  - ▶ velmi rozdílný stav kamene v závislosti na jeho kvalitě a expozici
  - ▶ vymývání měkčích složek kamene
  - ▶ tvorba nepropustné sádrovcové krusty na povrchu kamene
  - ▶ koroze kamene pod nepropustnou krustou
  - ▶ poškození kamene rekrystalizací vodorozpustných solí pod nepropustnou krustou
  - ▶ poškození povrchu rekrystalizací vodorozpustných solí

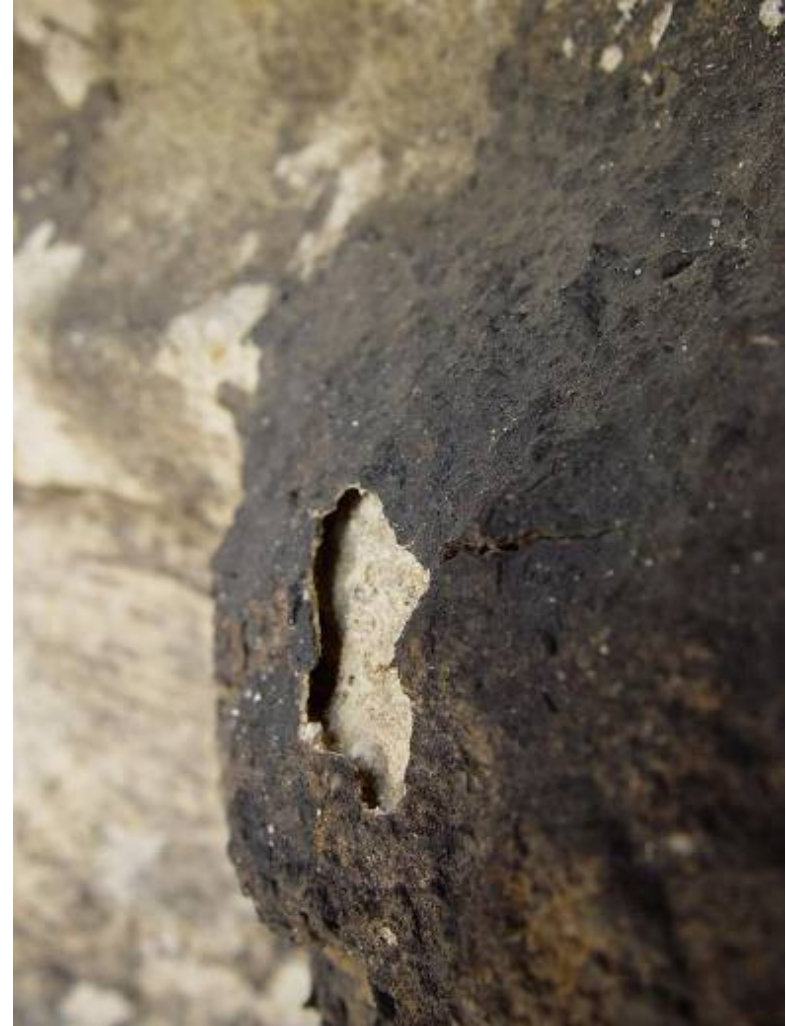
- ▶ krusty
  - ▶ v místech vystavených průsaku vody dochází k vymývání povrchu a následnému usazování sádrovce a tvorbě nepropustných sádrovcových krust
  - ▶ místa s koncentrovaným sádrovcem a sádrovcové krusty mají odlišné fyzikální vlastnosti
  - ▶ při cyklických klimatických změnách dochází k narušování materiálu a postupné ztrátě povrchu kamene

- ▶ stav památky se dá označit za vážný
- ▶ tmavé sádrovcové krusty pokrývají povrch v místech průsaku vody přibližně na třetině povrchu mostního oblouku
- ▶ pod krustami kámen místy zcela ztratil pevnost a dochází k jeho vydrolování. Masivní krusty v některých místech deformovaly povrch oblouku a lokálně došlo k odpadnutí celých částí kamene

- ▶ hlavní příčinou degradace je dlouhodobé zatékání povrchové vody z prostoru Nových zámeckých schodů

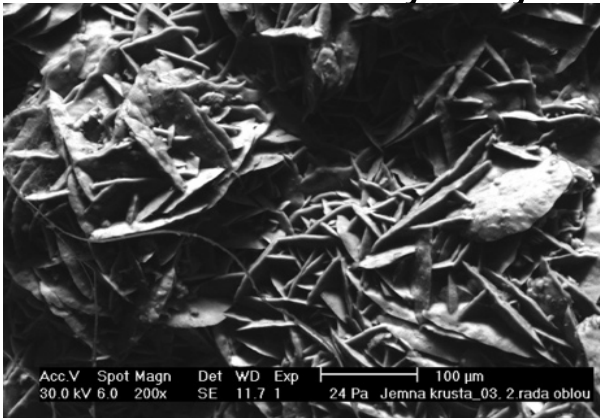
- ▶ chemická analýza
- ▶ sádrovcové krystaly

- ▶ chloridy z odsolování (rychlý odpar)
- ▶ dusičnany humus/koňský trus
- ▶ carbon saze - komíny/auta exhalace.

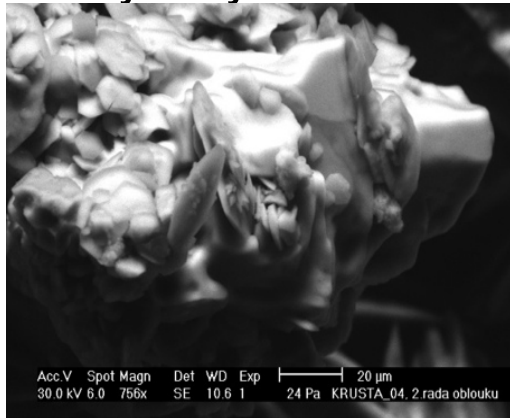
- ▶ krystaly soli

- ▶ jemné krystaly kuchyňské soli

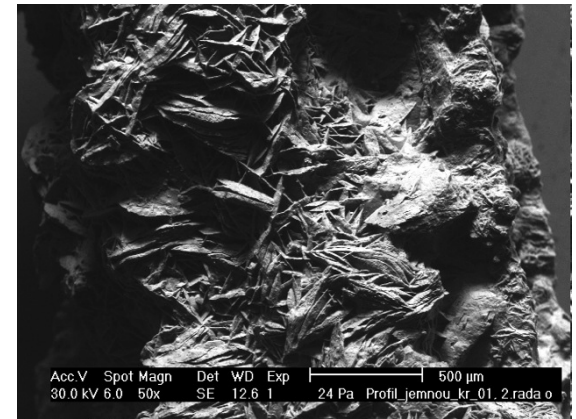
- ▶ 3 – vrstvá sádrovcová krusta

- ▶ sádrovcové krystaly a carbon
- ▶ sádrovec, dusičnany a carbon
- ▶ carbon a dusičnany, méně sádrovce /pískovec
