# Sanace nosných konstrukcí

Bytový dům – Havlíčkova 7, Plzeň

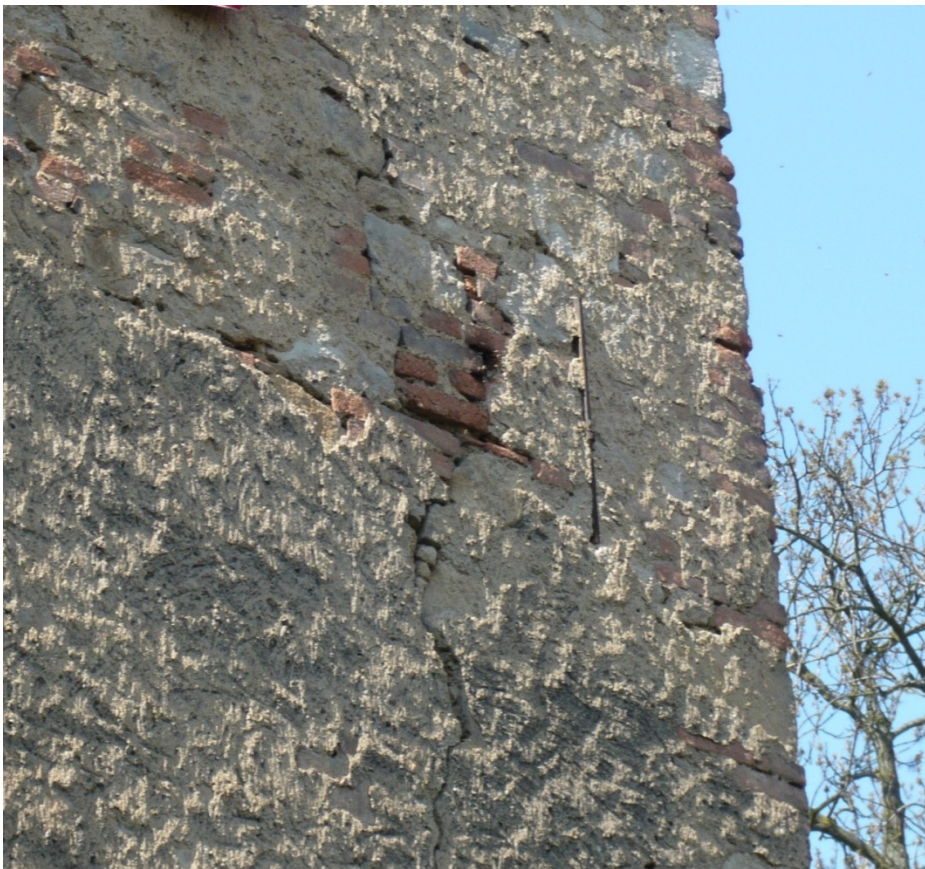
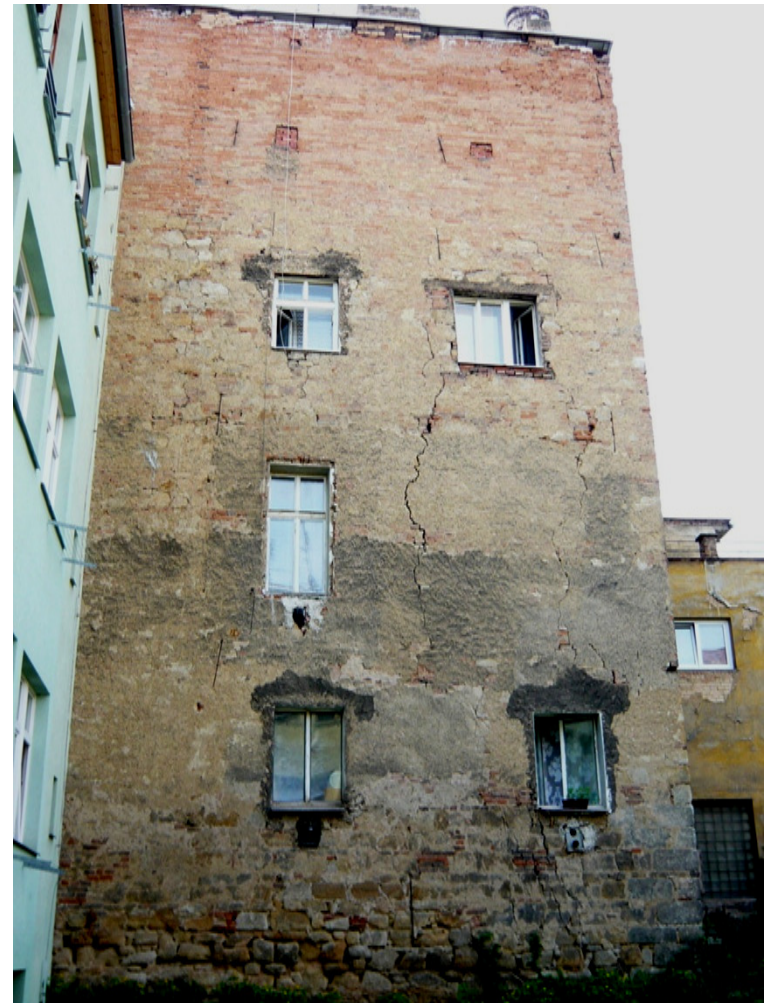
- ▶ výrazné svislé trhliny na fasádě

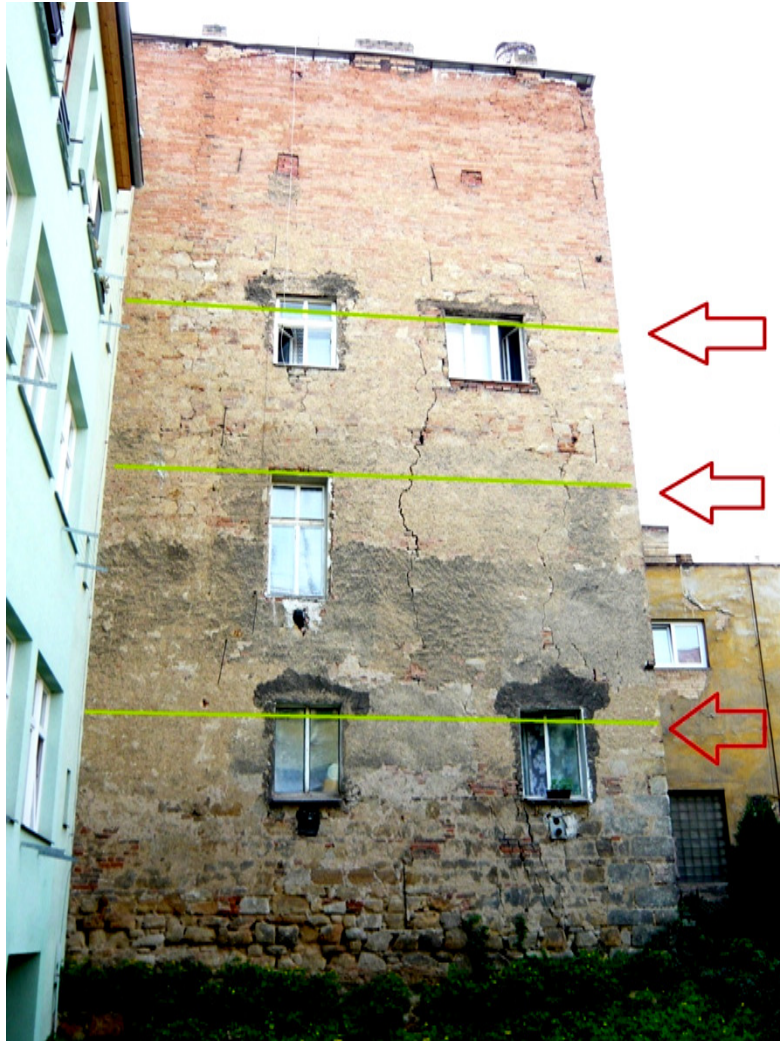
- ▶ Přerušené zerní kleště v kombinaci s oslabením průřezu okenními otvory

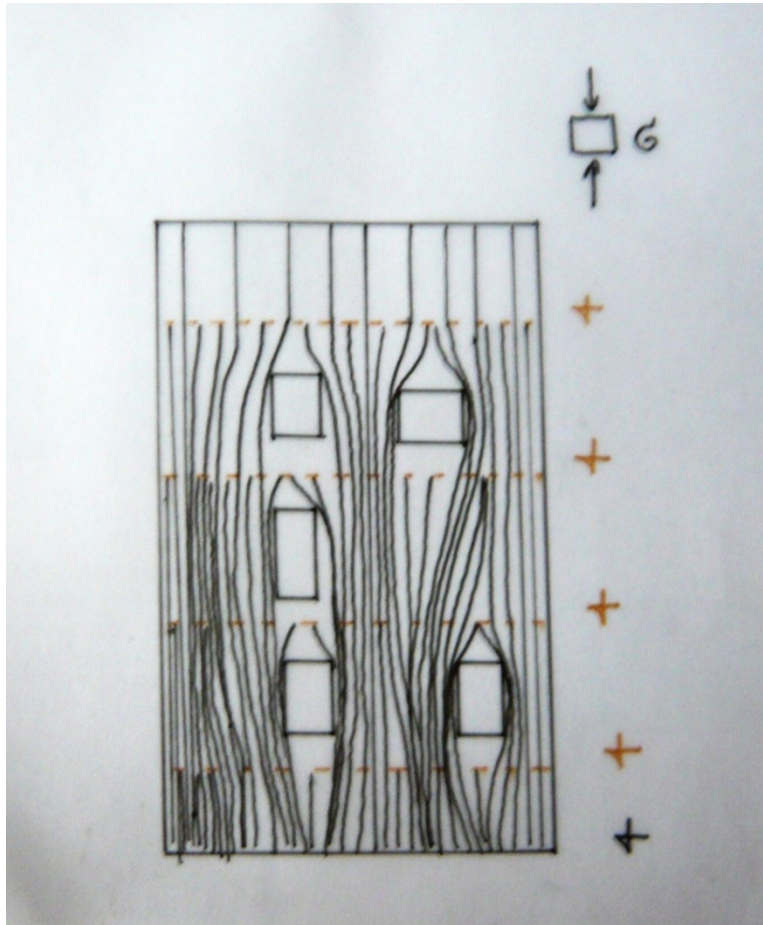
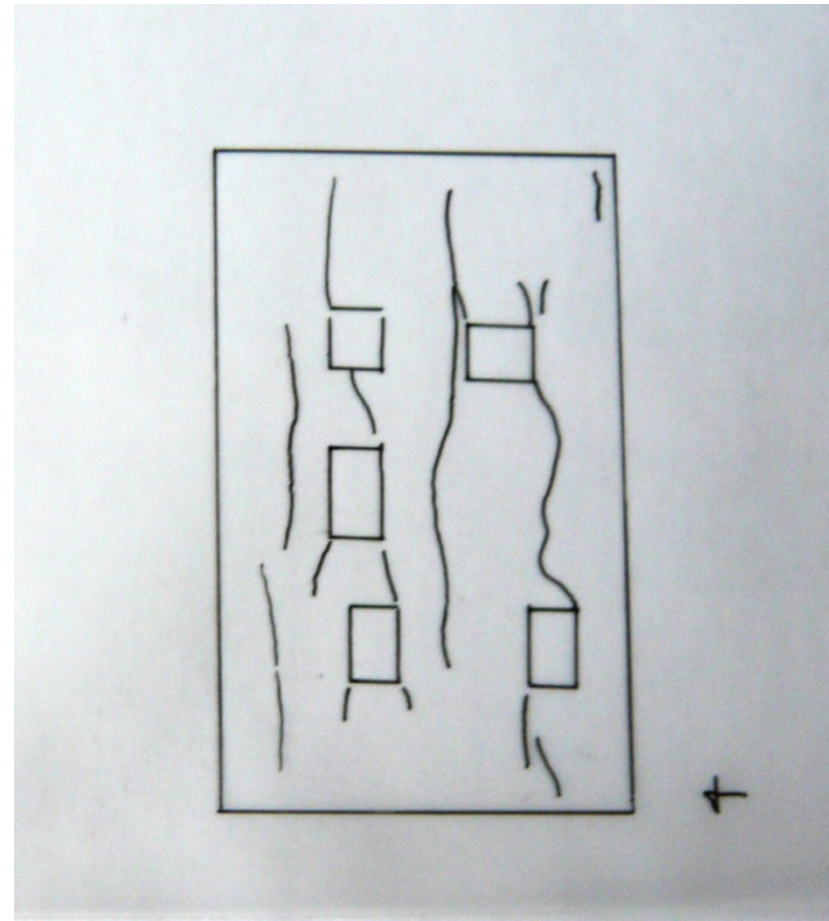
- ▶ průběh tlakových napětí a schéma trhlin
