ČVUT v Praze  
Fakulta stavební  
Katedra konstrukcí pozemních  
staveb

# Sanace nosných konstrukcí

Obytný dům Zenklova 185 v Praze

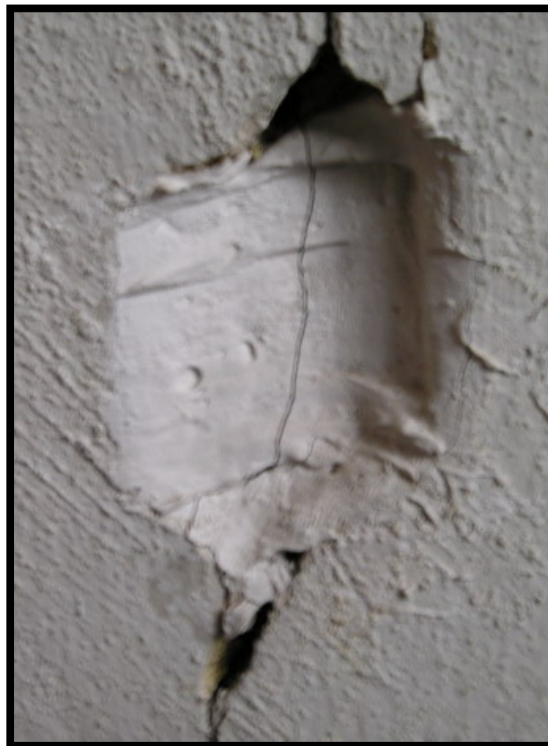
- ▶ 1993 částečný propad stropní výplně v místě vstupní podesty v přízemí
  - ▶ zároveň se v suterénní části objektu objevily trhliny
  - ▶ pomocí sádrových terčíků se zjistilo, že stavba stále pracuje a trhliny se zvětšují

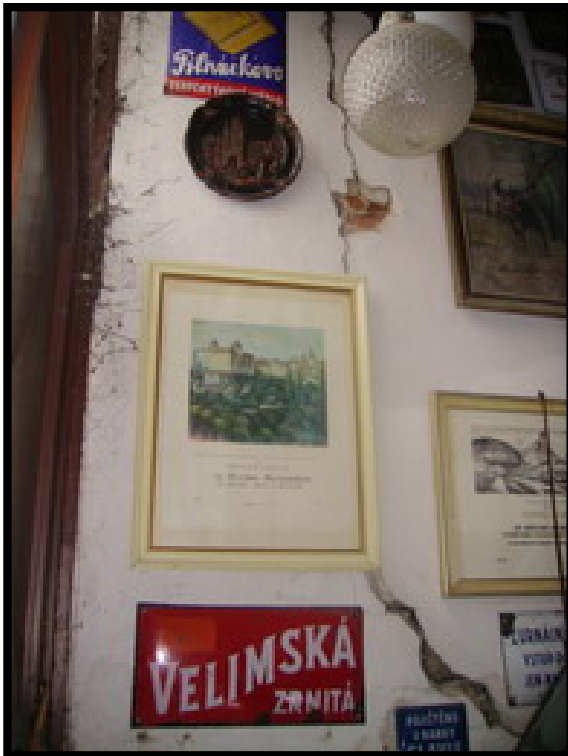
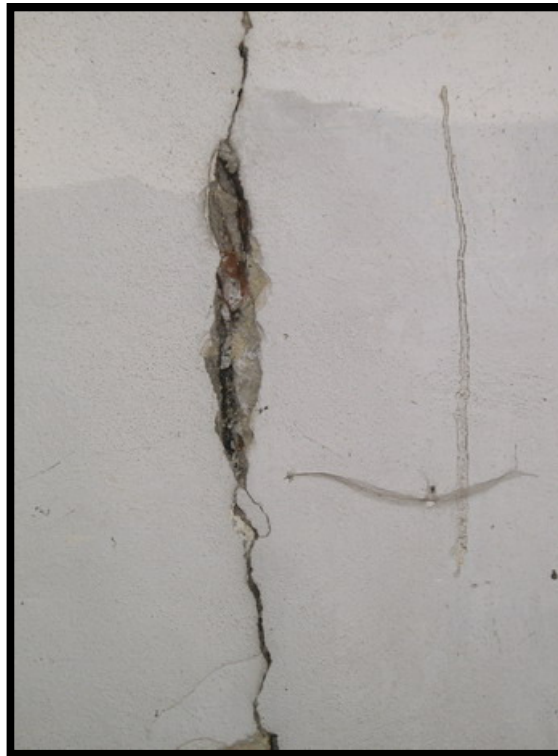
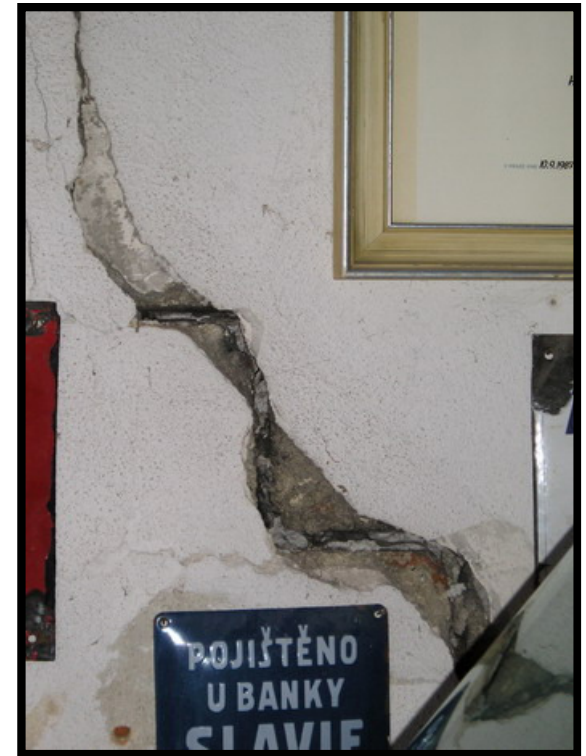
## ► trhliny v interiéru

- ▶ zkorodovaná výztuž betonové výplně ve stropní konstrukci
  - ▶ Hrozilo nebezpečí propadu dalších částí stropní konstrukce. Z tohoto důvodu byl vypracován projekt statického zajištění únosnosti stropní konstrukce nad suterénem v uličním traktu domu.
- ▶ pravděpodobné nestabilní podlaží (břidlice)
  - ▶ Základová půda je tvořena převážně břidlicí. V důsledku dlouhodobého působení vedlejších vlivů, jako jsou klimatické podmínky, dynamické účinky od frekventované silnice s tramvajovým provozem, podloží ztratilo svou původní únosnost.
- ▶ další možná příčina – excentrické přetížení objektu
