ČVUT v Praze  
Fakulta stavební  
Katedra konstrukcí pozemních  
staveb

# Sanace nosných konstrukcí

Zámek v Bystřici pod Hostýnem

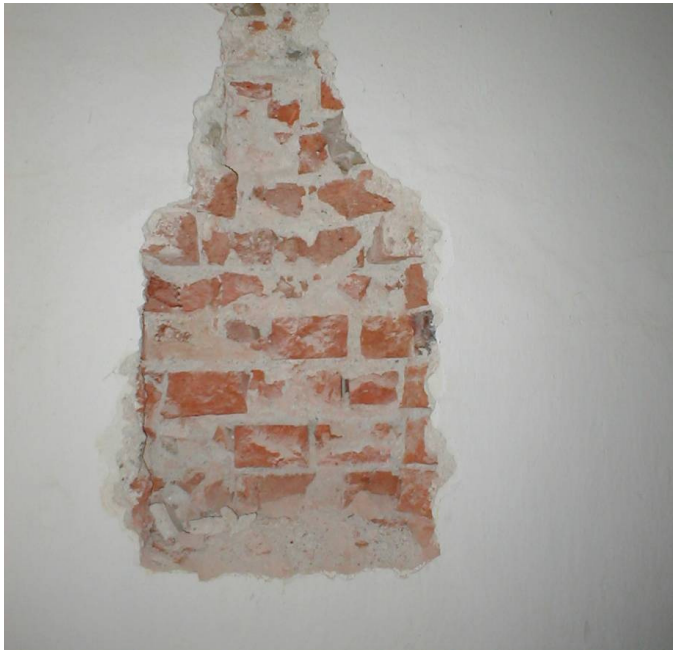
sonda do zdiva ve 2.NP

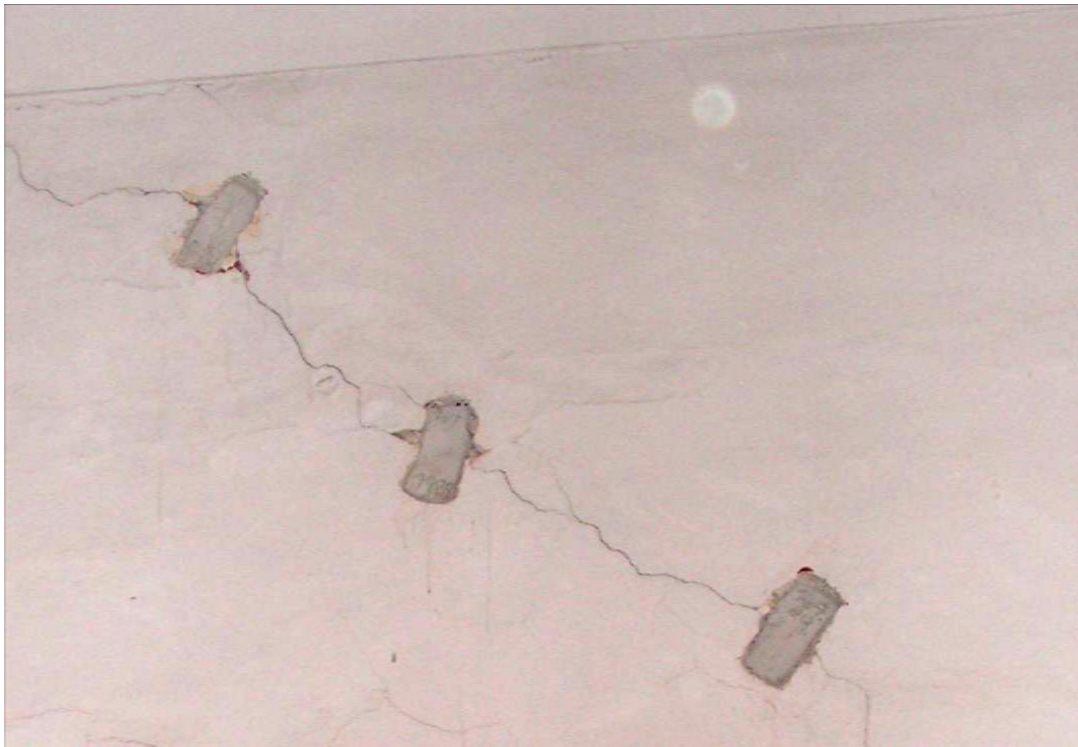
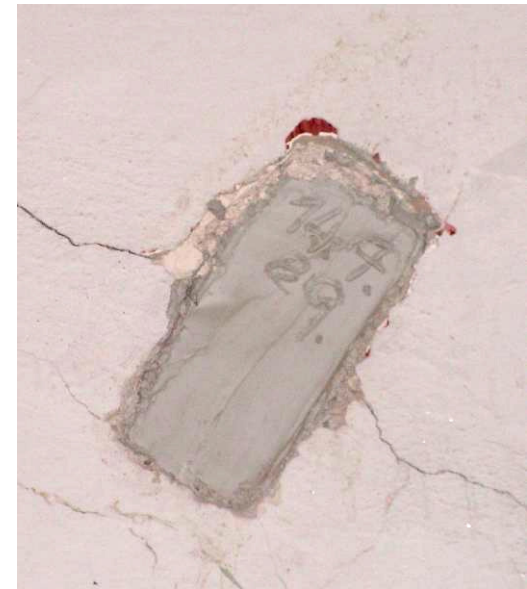
- ▶ poruchy svislých konstrukcí ve 2.NP
  - ▶ sádrové štítky

- ▶ zvýšení zatížení v rámci přestaveb zámku způsobilo propad stropní konstrukce a vznik trhlin v nosných stěnách

- ▶ návrh sanace – svislé konstrukce
  - ▶ stěna 1 – vybourána
  - ▶ stěna 2 – stehována ocelovými sponami dle schématu
  - ▶ příčka 3.NP – vybourána

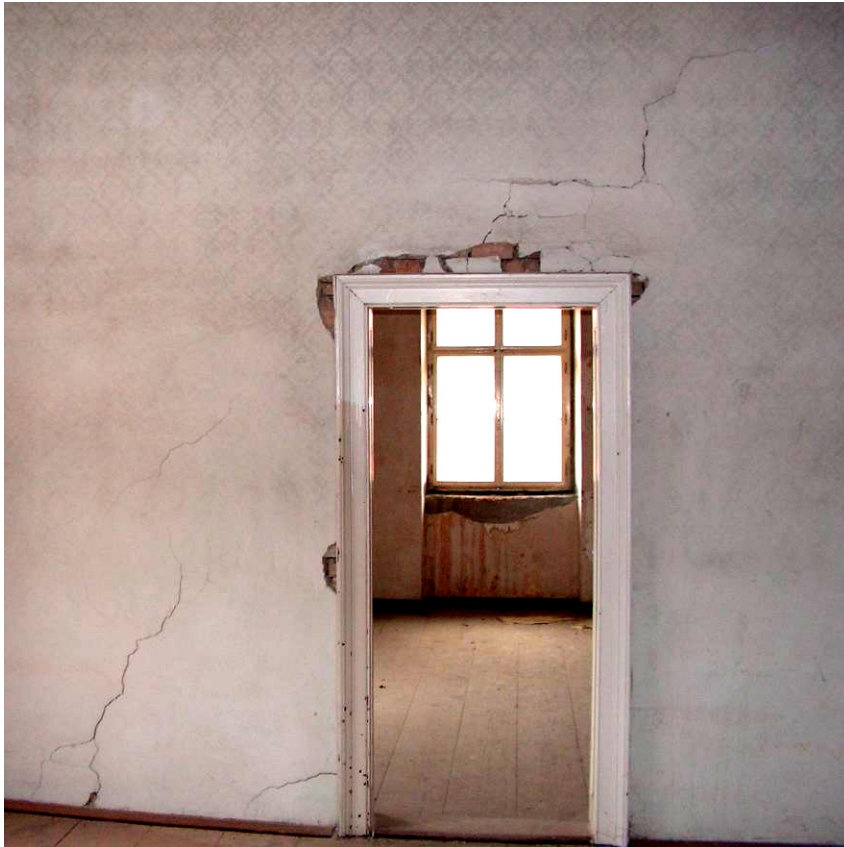
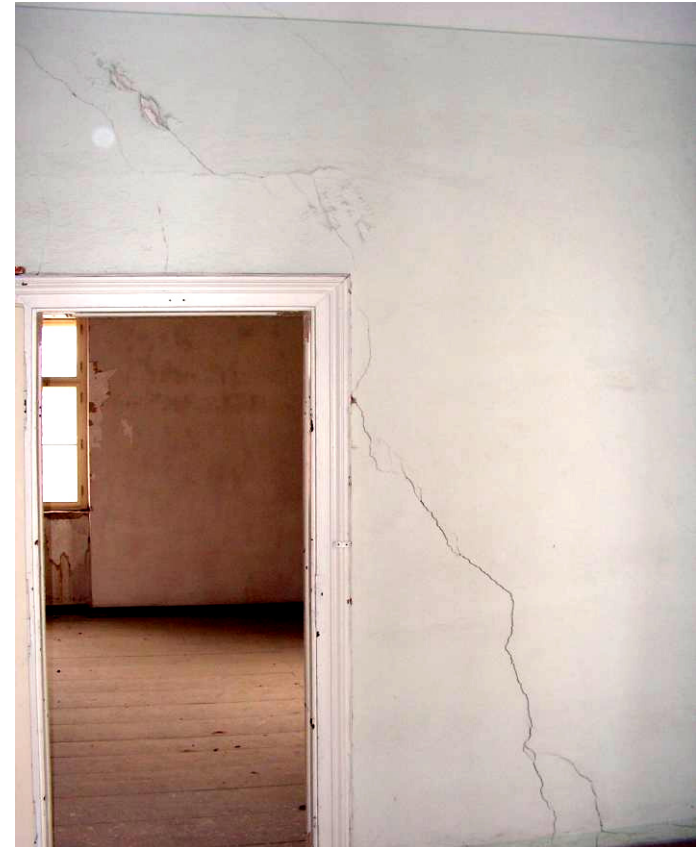
- ▶ poruchy svislých konstrukcí ve 3.NP

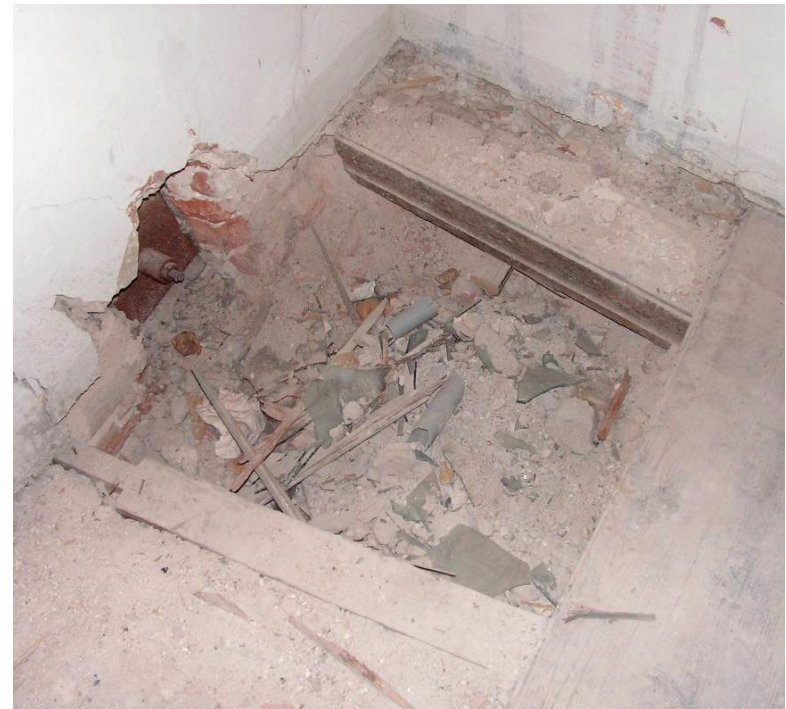
- ▶ SONDA 1 - 2.NP
  - ▶ prkenná podlaha 20 mm
  - ▶ polštáře z latí 50 x 100 mm
  - ▶ násyp 110 – 600 mm
  - ▶ cihelná klenba 150 – 300 mm
  - ▶ vápenná omítka 20 mm

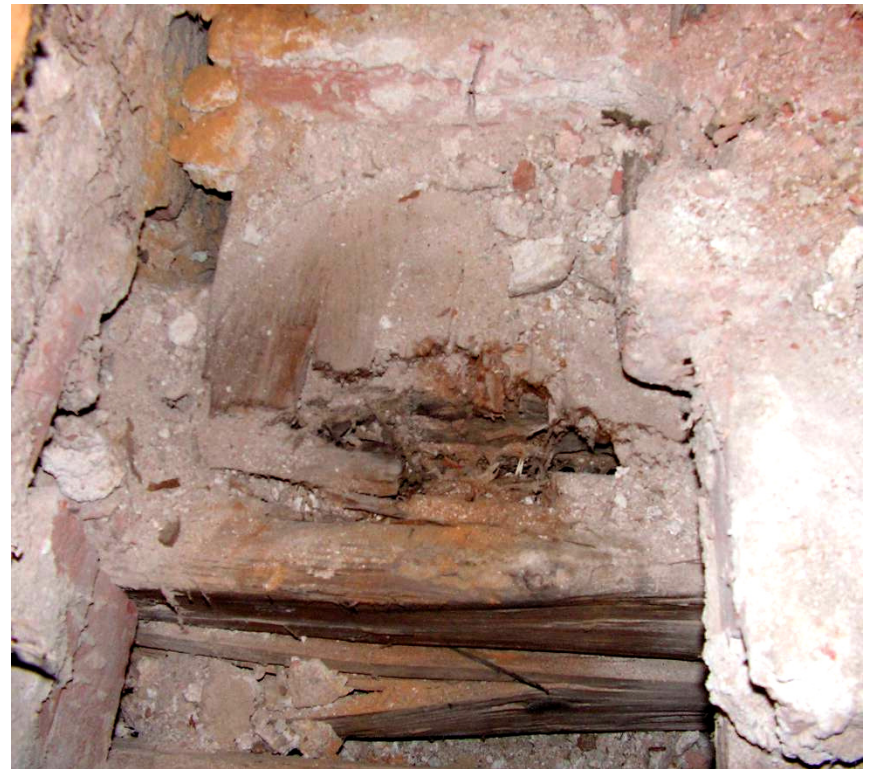
## ▶ SONDA 2 - 3.NP

- ▶ prkenná podlaha 20 mm
- ▶ polštáře z latí 50 x 100 mm
- ▶ zásyp – stavební rum 150 mm
- ▶ cihly kladené naležato 70 mm
- ▶ podmaltování 30 mm
- ▶ prkenný záklop 20 mm
- ▶ trámy 250/200 250 mm
- ▶ podbití 20 mm
- ▶ rákosová omítka 20 mm

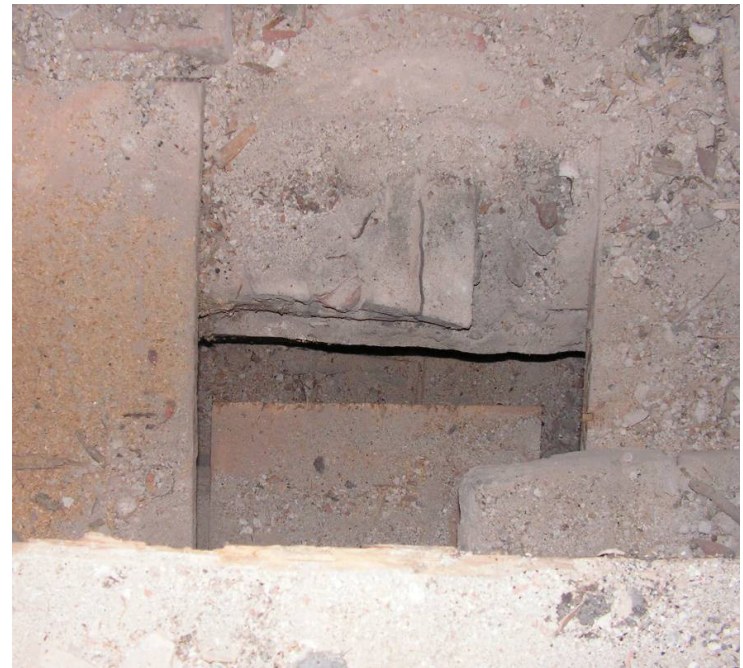
## ▶ SONDA 3 - 3.NP

- ▶ prkenná podlaha 20 mm
- ▶ trámy 150/120 150 mm - nesoucí podlahu
- ▶ mezi trámy na záklopu je stavební rum (cca 80 mm)
- ▶ vzduchová mezera 300 mm
- ▶ cihly kladené naležato 70 mm
- ▶ stavební rum 30 mm
- ▶ deskový záklop 20 mm
- ▶ trámy 250/200 250 mm
- ▶ podbití 20 mm
- ▶ rákosová omítka 20 mm

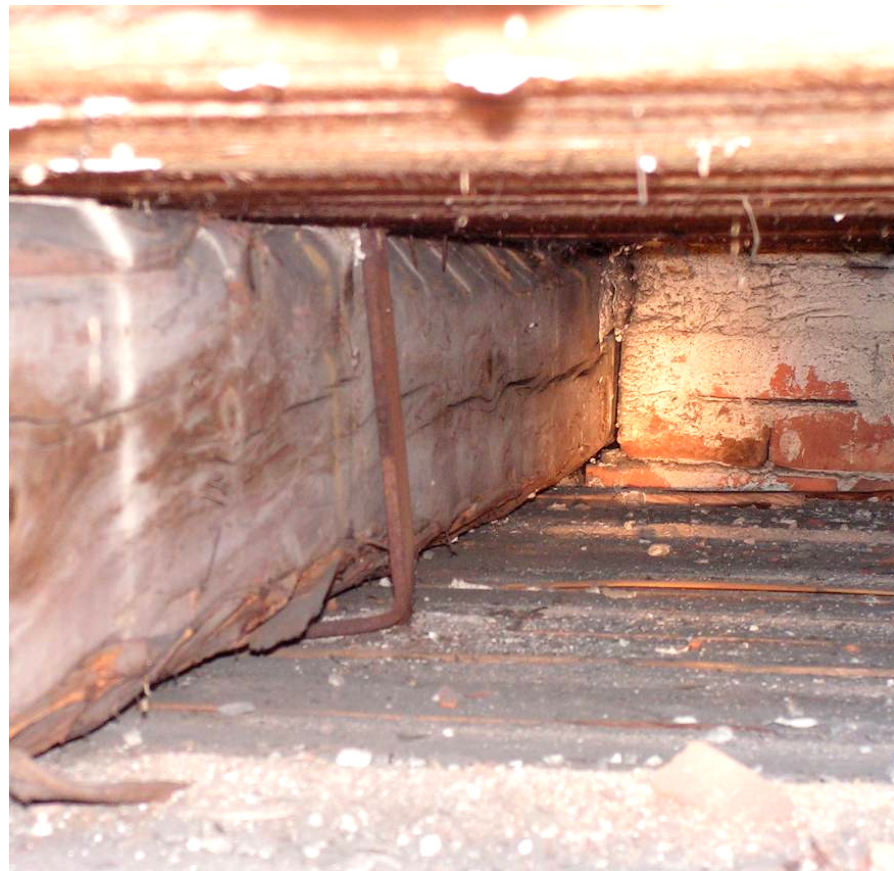
## ▶ SONDA 5 – PŮDA

- ▶ půdové cihly 50 mm
- ▶ pilinový zásyp 30 mm
- ▶ deskový záklop 20 mm
- ▶ trámy 300/200 300 mm
- ▶ podbití 20 mm
- ▶ rákosová omítka 20 mm

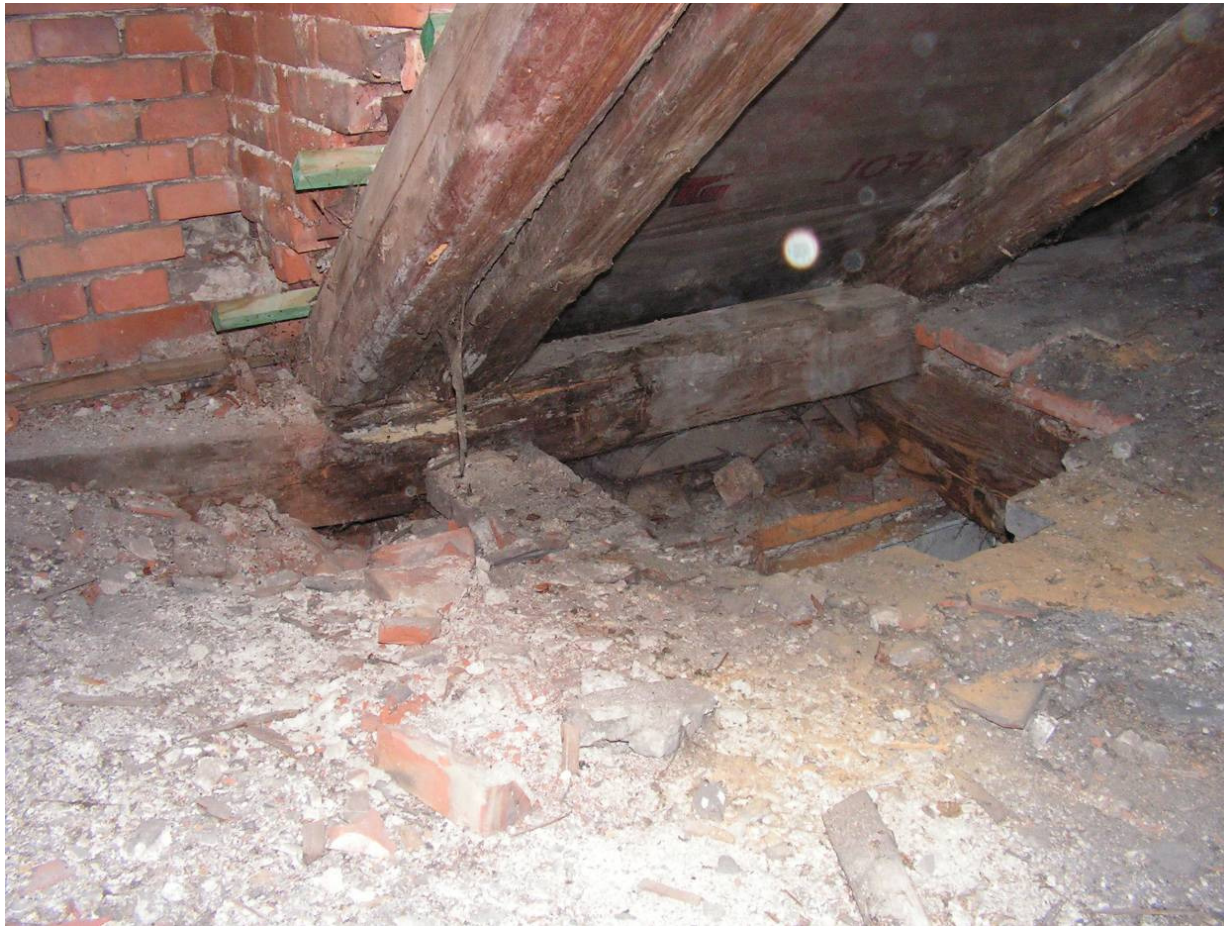
- ▶ místo propadu stropu
