ČVUT v Praze  
Fakulta stavební  
Katedra konstrukcí pozemních  
staveb

# Sanace základů

Santa Maria Dei Frari v Benátkách

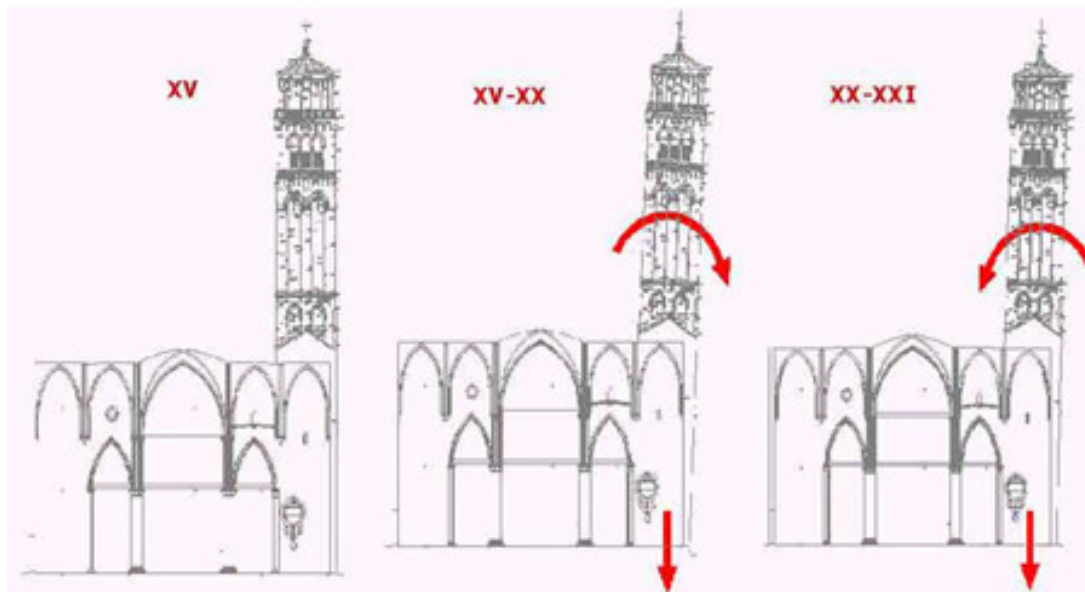
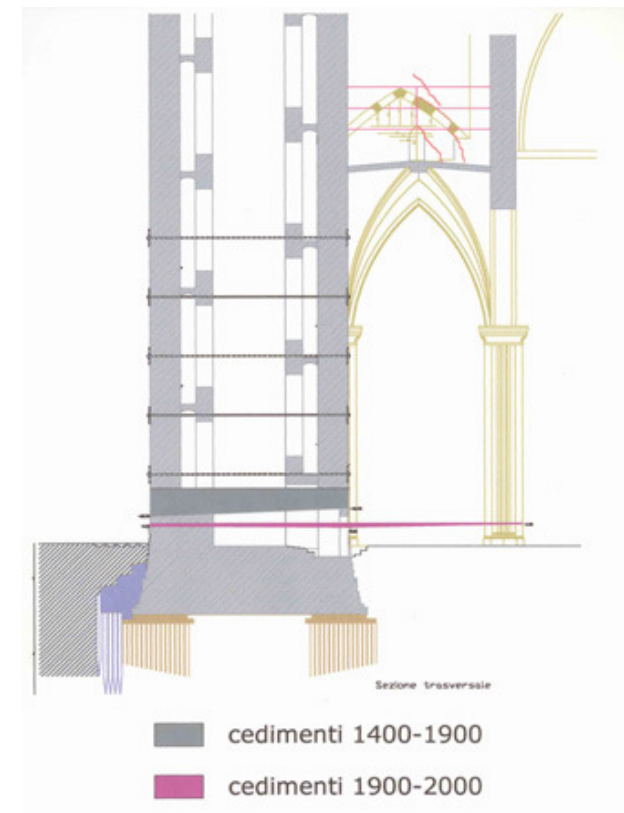
- ▶ vývoj pohybu konstrukce vlivem sedání
