ČVUT v Praze  
Fakulta stavební  
Katedra konstrukcí pozemních  
staveb

# Sanace krovu

Kostel sv. Václava v Mikulovicích

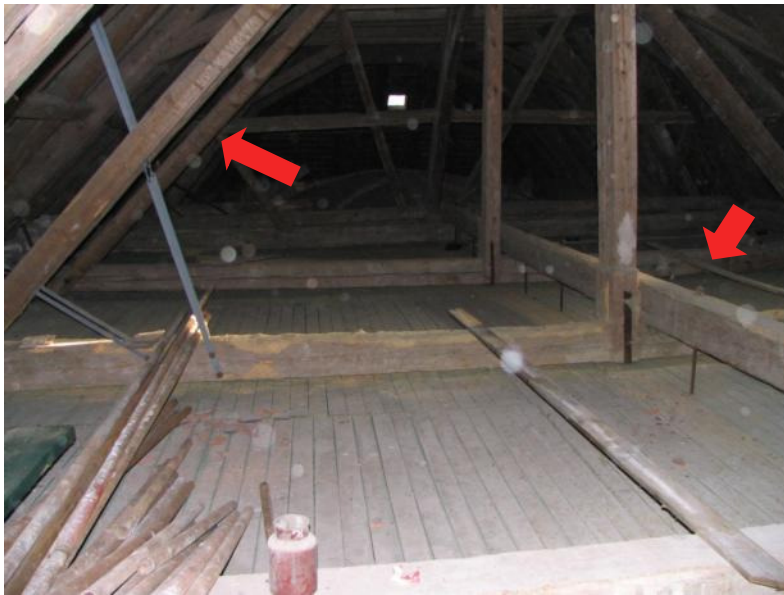
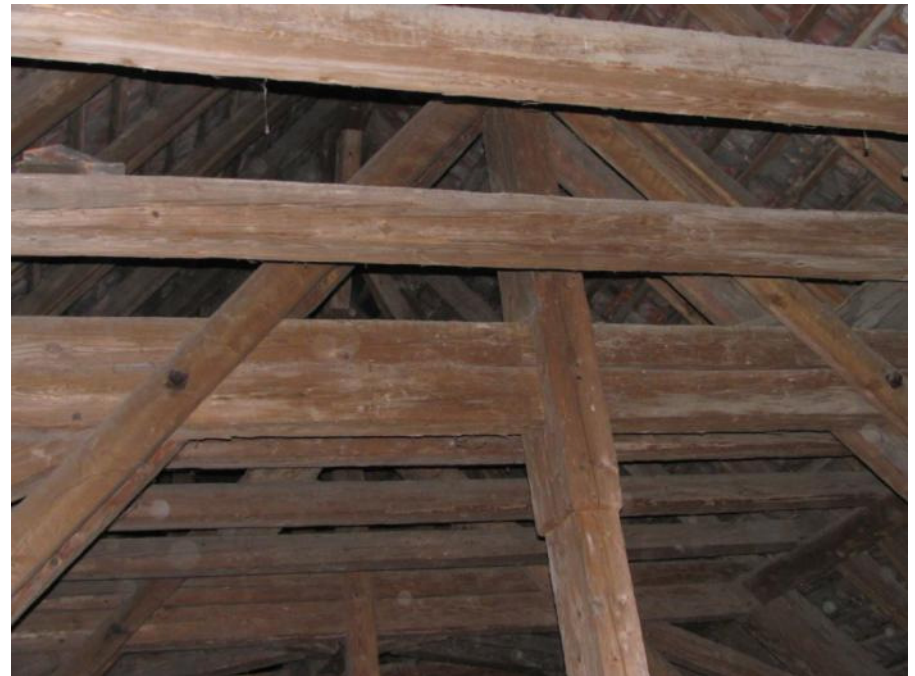
- ▶ 1885 řešena porucha statiky krovu a stropu
  - ▶ vyvěšení stropních trámů střední prahovou vaznicí
  - ▶ přidány vzpěry v plných vazbách, které řešily průhyb vazných trámů v jejich středech

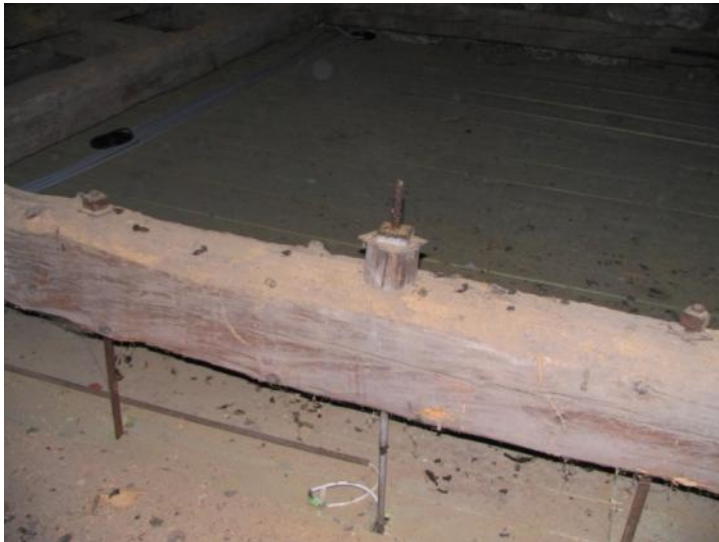
- ▶ vyvěšení stropních trámů střední prahovou vaznicí z roku 1885

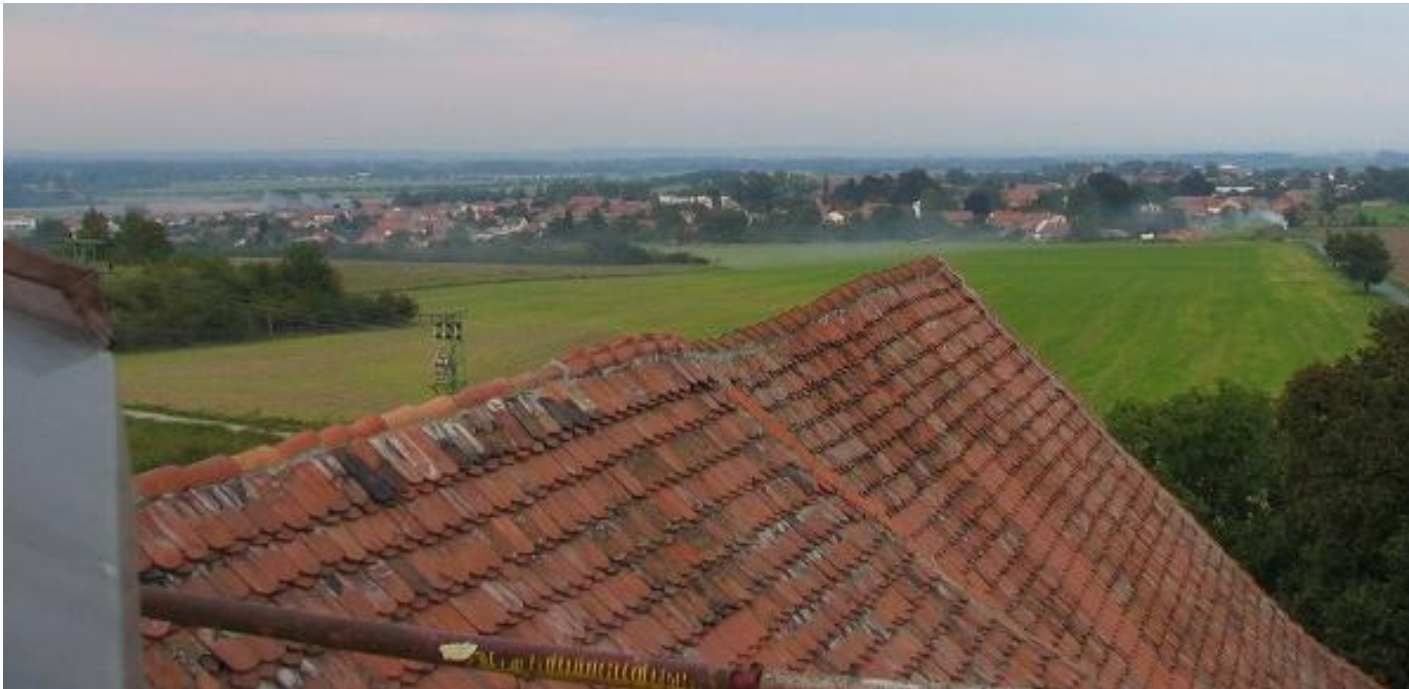
- ▶ porucha krovu projevující se na hřebeni střechy

- ▶ zhlaví vazných trámů je v mnoha místech vážně poškozeno nebo zcela chybí. Prázdné vazby nebyly schopny přenést zatížení a došlo k vytržení krátčat z výměn

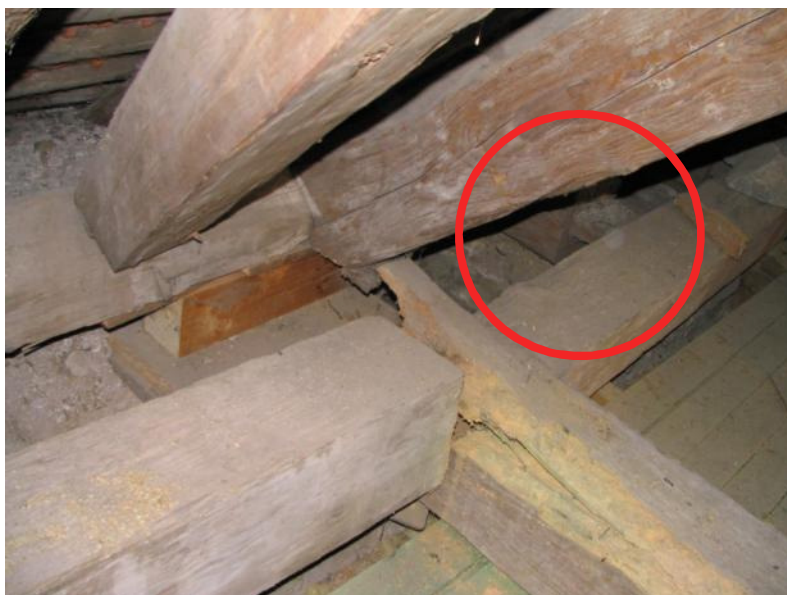
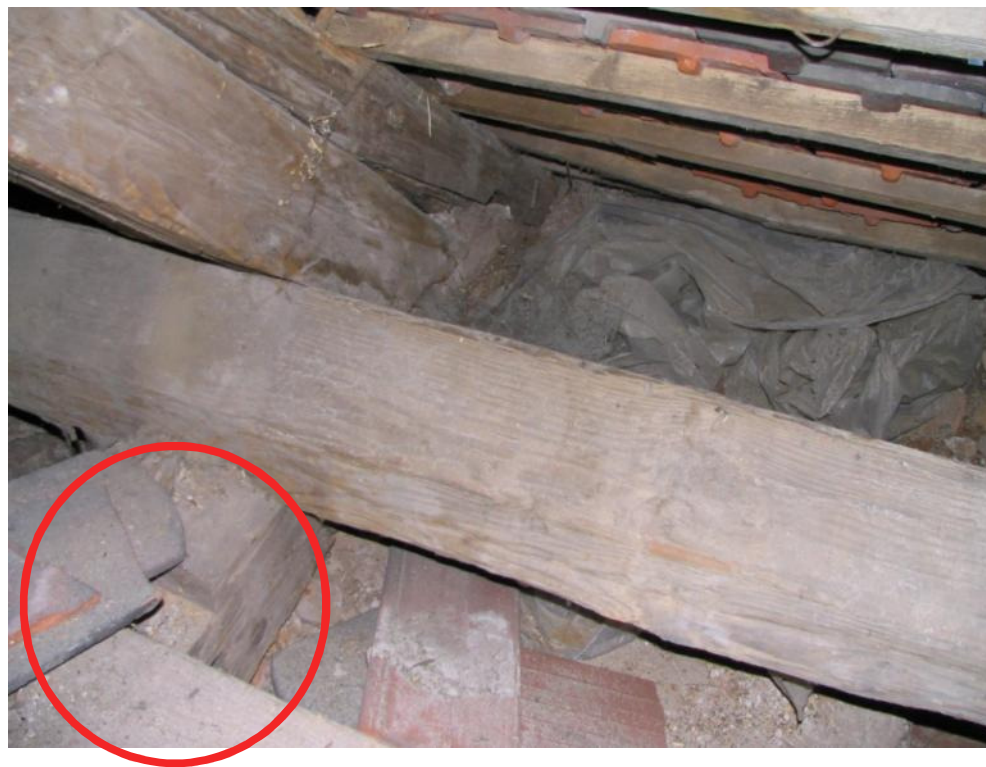
- ▶ krátčata vytržená z výměň

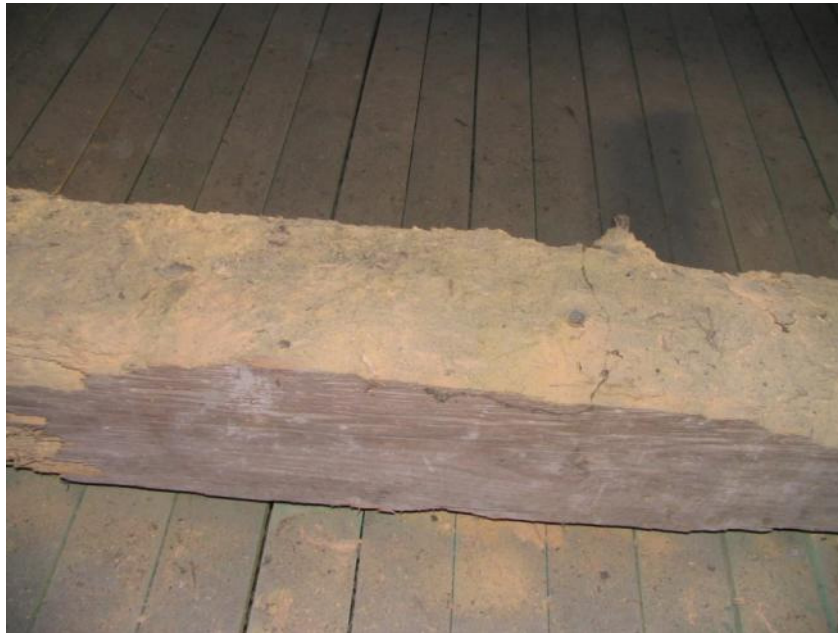
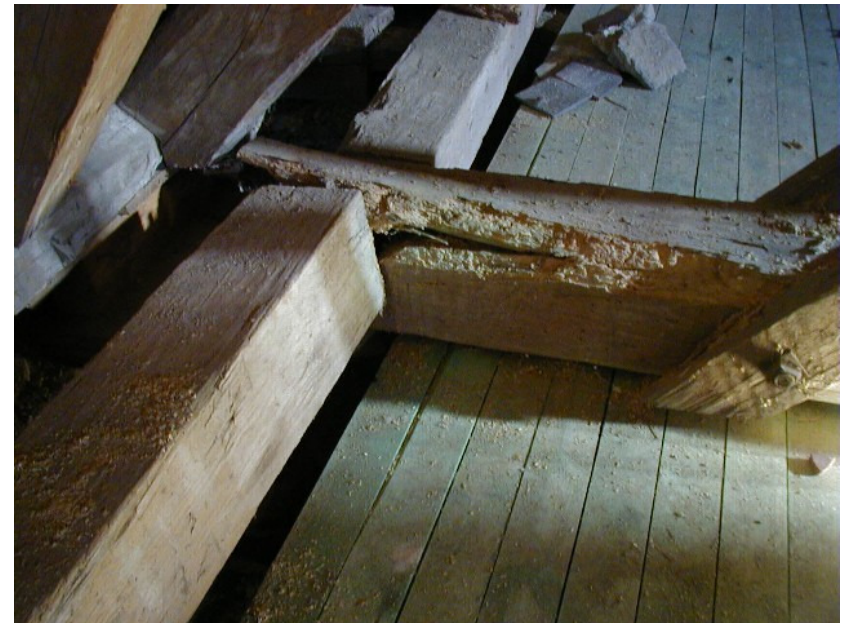
- ▶ některé vazné trámy jsou ve velmi špatném stavu a bude nezbytná celková výměna

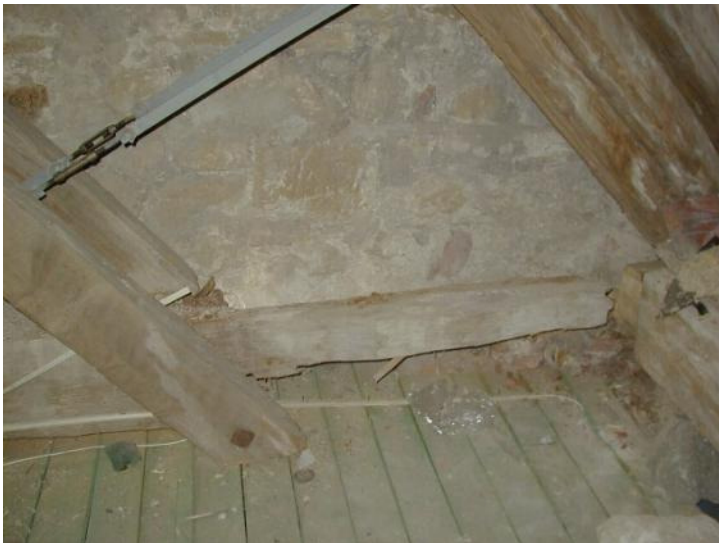
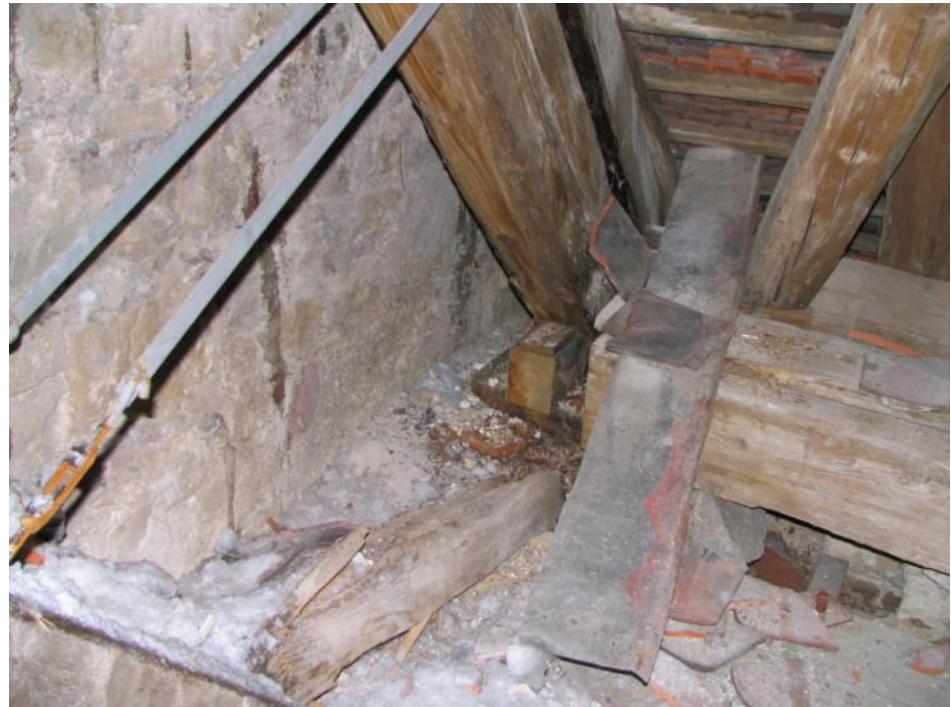
- ▶ chybějící zhlaví vazného trámu

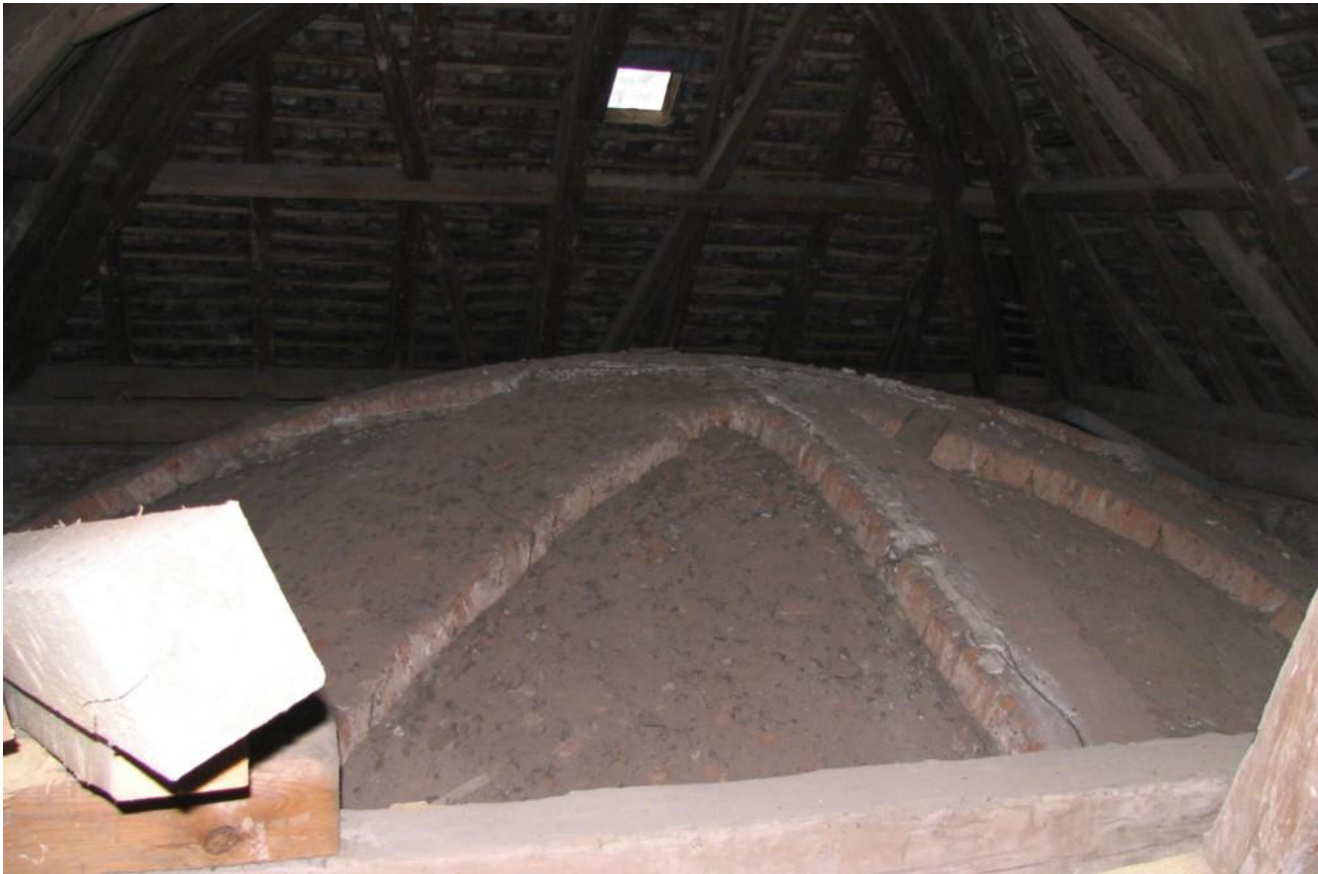
- ▶ krov nad presbytářem je řešen díky klenbě bez vazných trámů pouze krátčaty - klenba nejeví známky poškození

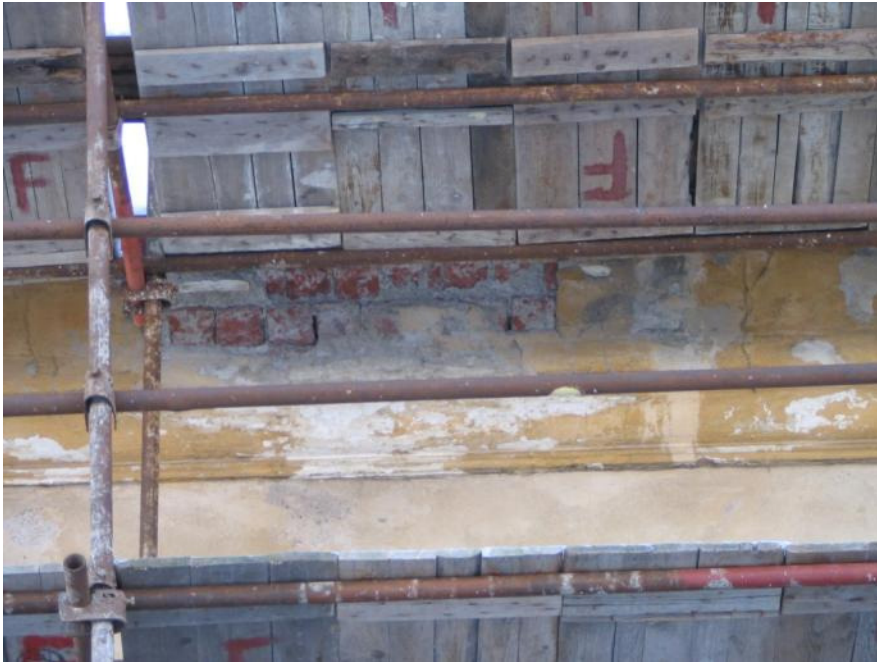
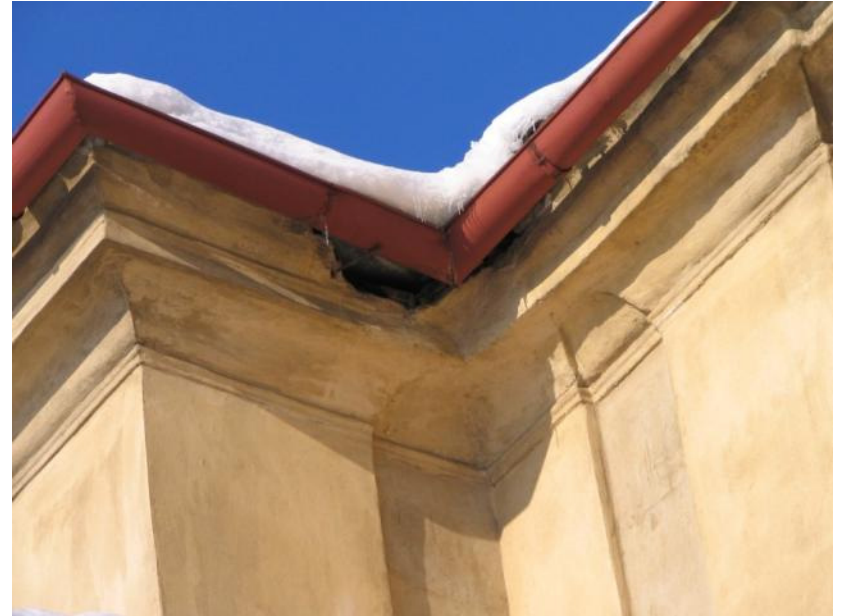
- ▶ poruchy ostatních částí kostela
  - ▶ vytržení krátčat vedlo k prasklinám v obvodovém zdivu a k uvolnění cihel v římsách, místy cihly chybí

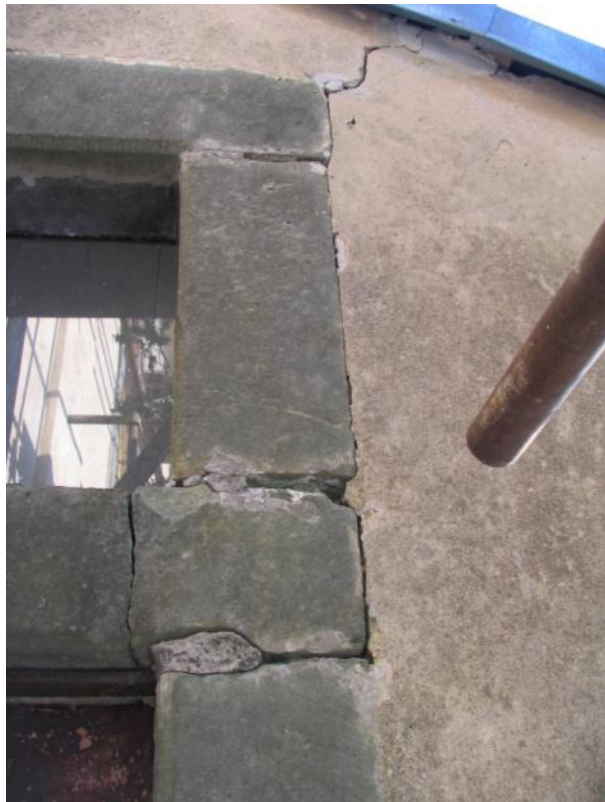
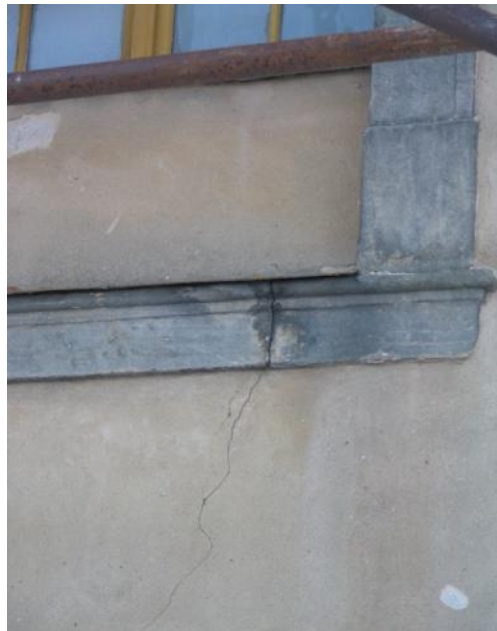
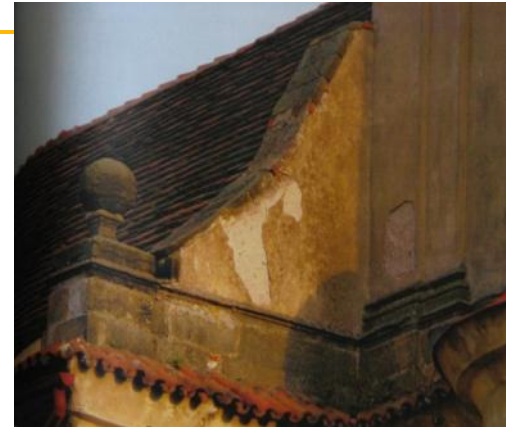
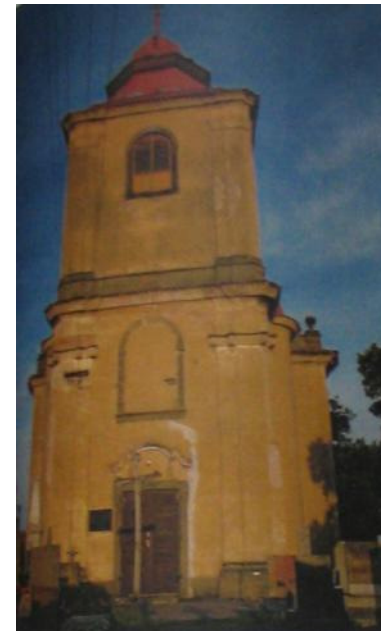
- ▶ poruchy ostatních částí kostela
  - ▶ zvětralá a odfouknutá fasáda
  - ▶ popraskané kamenické prvky
