ČVUT v Praze  
Fakulta stavební  
Katedra konstrukcí pozemních  
staveb

# Sanace základů

Kostel Narození sv. Jana Křtitele – Svatý Jan pod Skalou

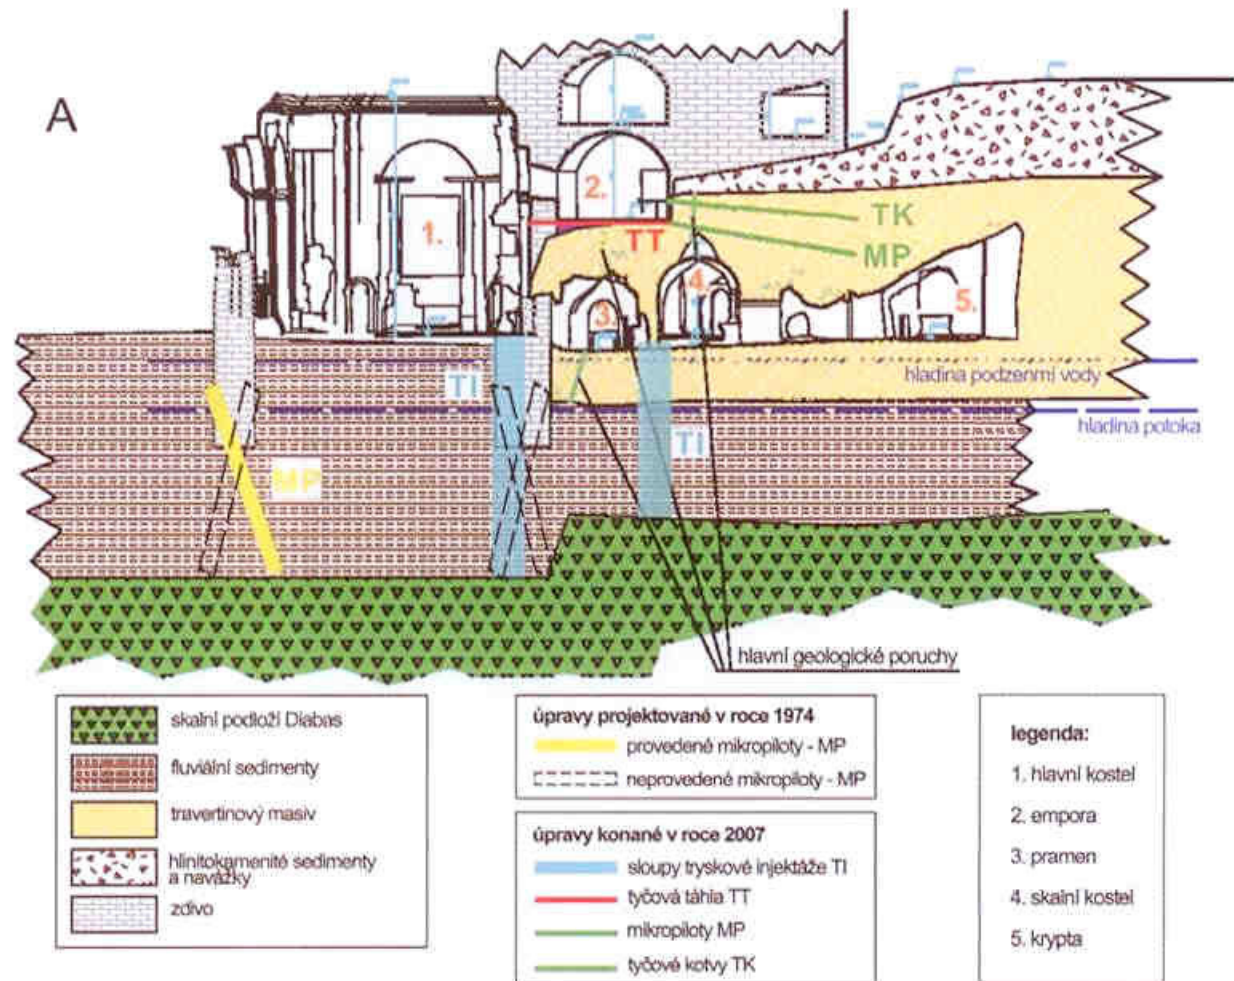
- Schéma oprav 20. a 21. století

- ▶ kostel ze 16. stol.
- ▶ 1710 výměna valené klenby za dřevěnou (K. Diezenhofer)
- ▶ 1859 zesílení zdí opěráky a opěrnou zdí ve spodní třetině, zvýšení podlahy
- ▶ 1974 podchycení základů mikropiloty – neúplné
- ▶ 1992 ztužení horizontálními táhly v úrovni římsy

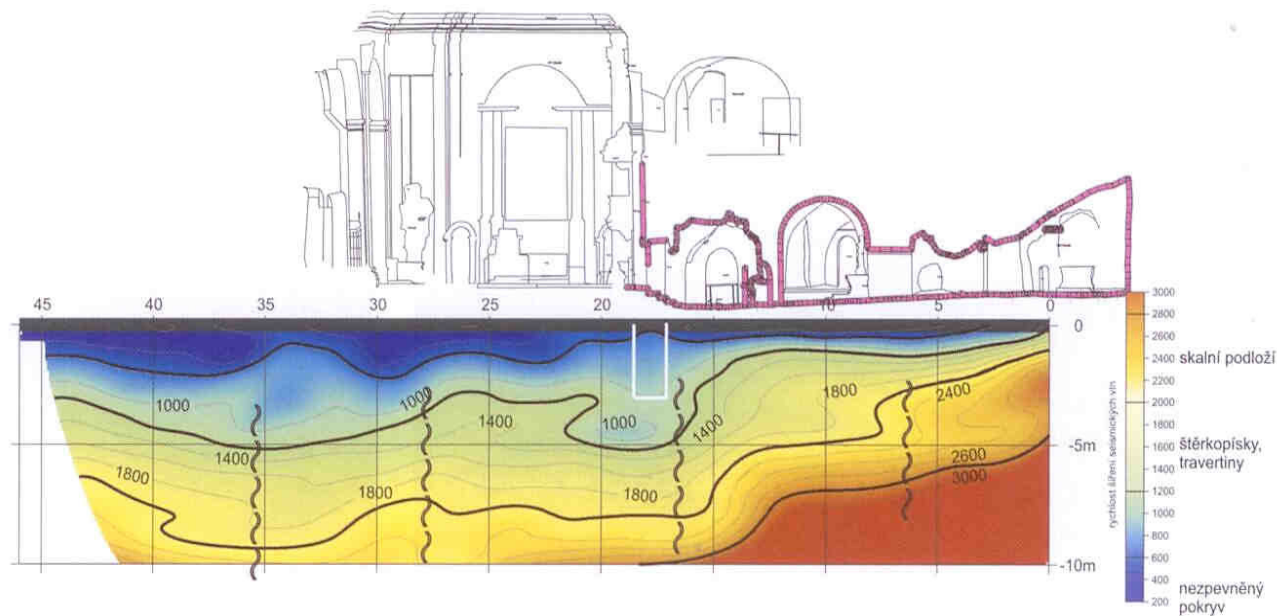
- ▶ horizontální tlak rozvolněných travertinových bloků z nadloží jeskyně nalehlých na JV stěnu kostela
- ▶ komplikované základové poměry
- ▶ Návrh zajištění
  - ▶ Horizontální ztužení systému kostel - travertinové bloky - masiv vějířem mikropilot

- ▶ Doplňující průzkum
  - ▶ podrobné informace o geologii
  - ▶ ověření parametrů vybraných částí stavební konstrukce
  - ▶ potvrzení příčin poruch
- ▶ Seismická tomografie
