ČVUT v Praze  
Fakulta stavební  
Katedra konstrukcí pozemních  
staveb

# Sanace nosných konstrukcí

Historický dům v Telči

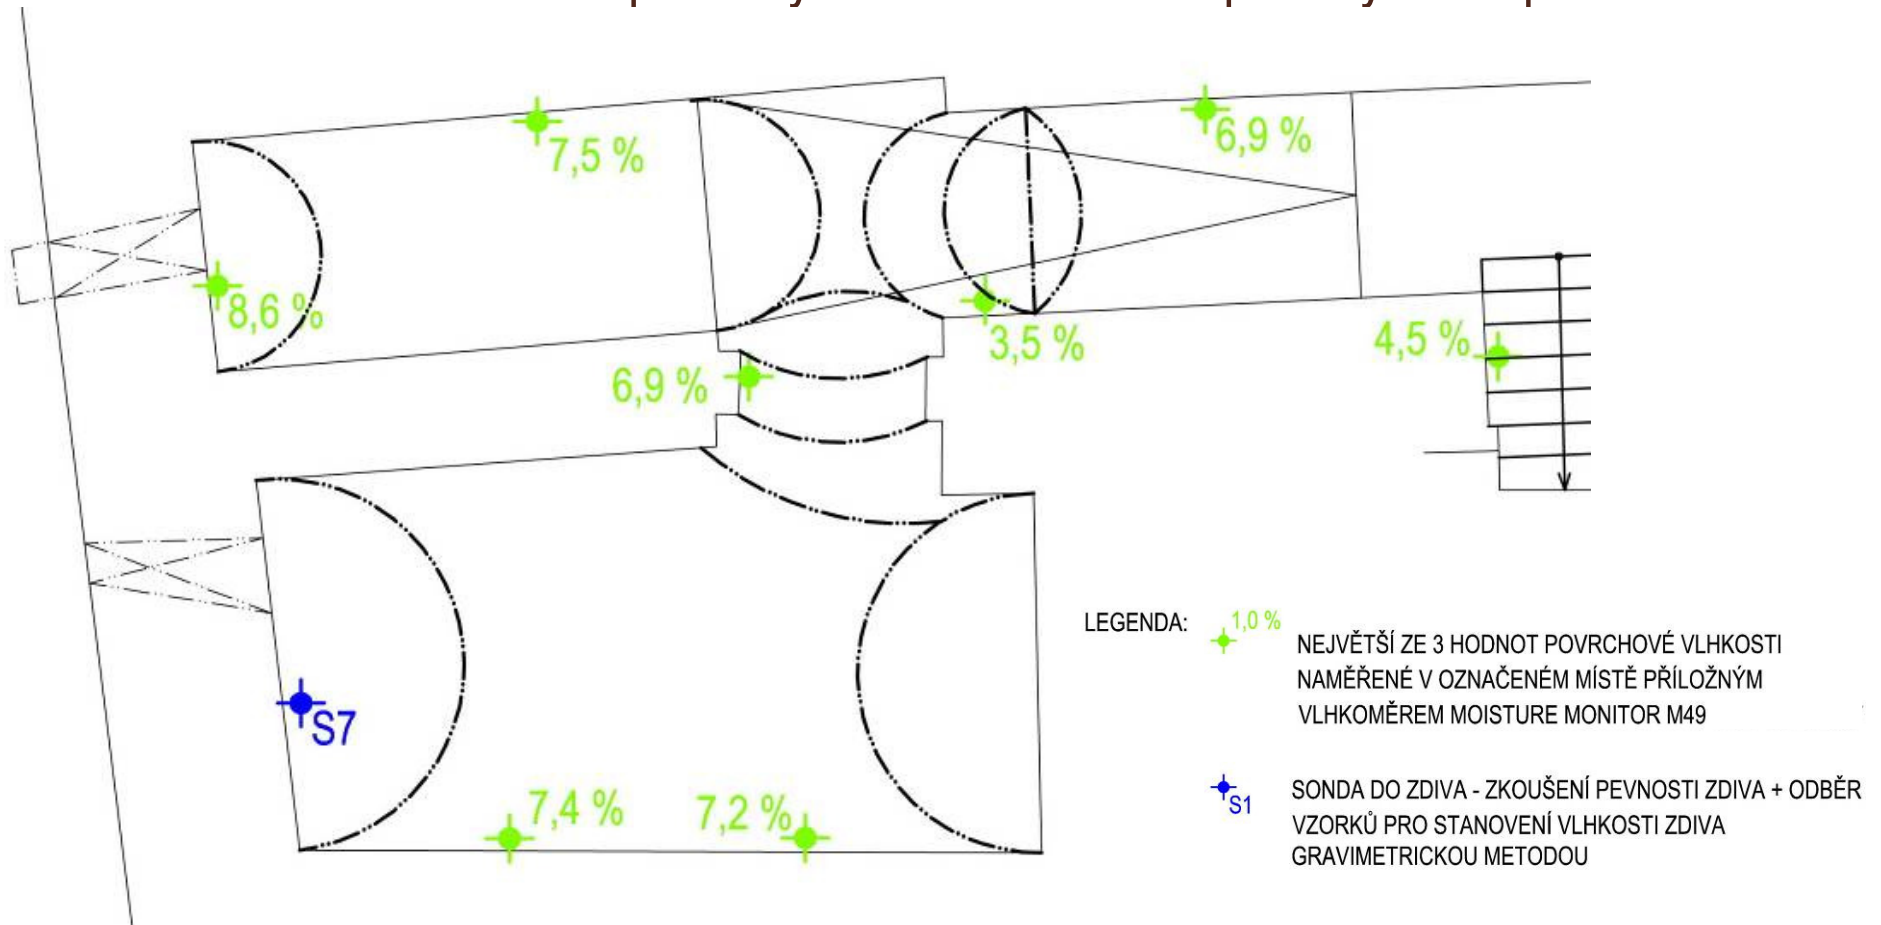
- ▶ vlhkost zdiva
  - ▶ orientační měření příložným vlhkoměrem – půdorys sklepa

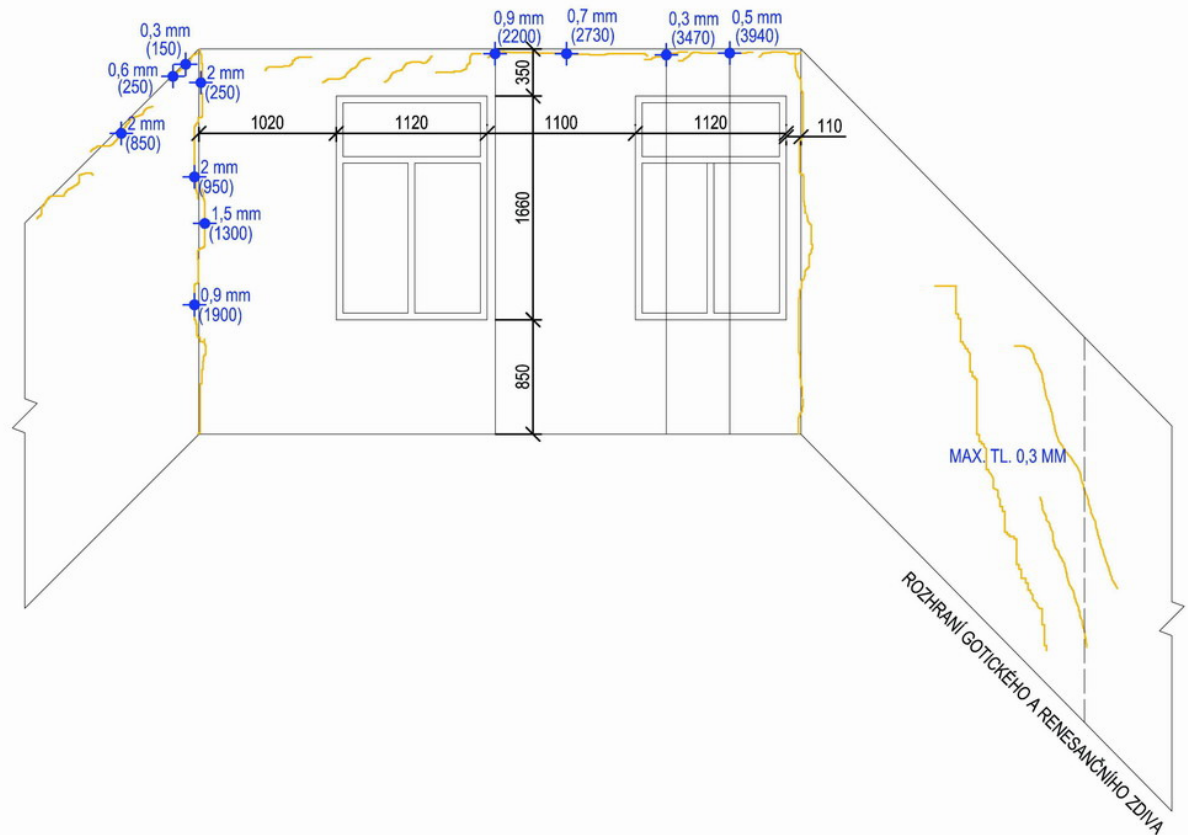
OBÝVACÍ POKOJ

- ▶ Trhliny ve zdivu
  - ▶ největší šířky v omítce - 2 mm - dosahují trhliny v rohu v návaznosti na objekt č.47

- ▶ sepnutí pomocí lan
  - ▶ zmonolitnění celé stavby
  - ▶ sepnutí dvojicí táhel v úrovni stropu v každém podlaží – na každé straně objektu jedno táhlo

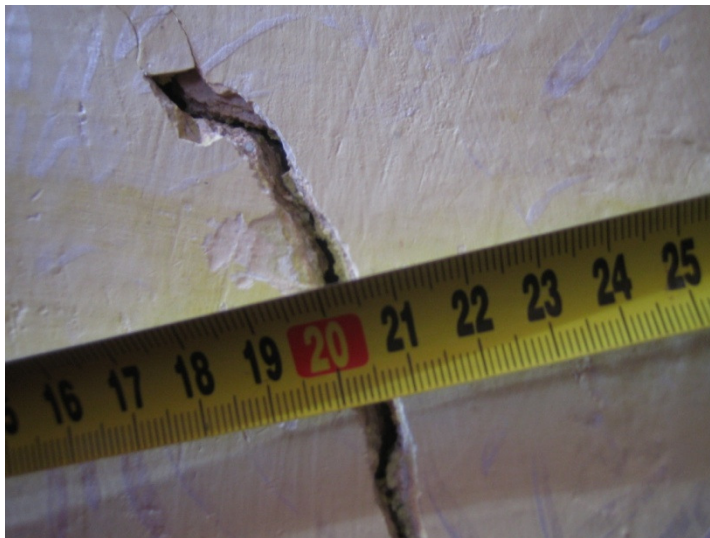
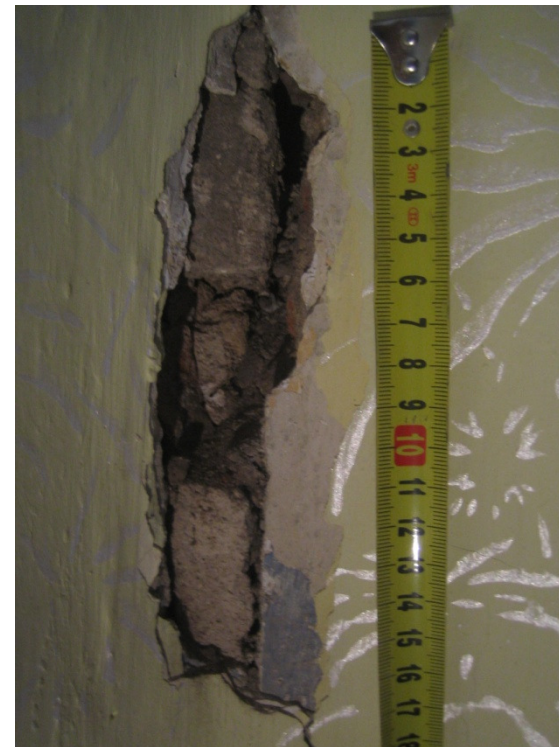
- ▶ odklon přední stěny objektu směrem do náměstí
  - ▶ sedání sloupu loubí
  - ▶ zdivo není dostatečně provázáno a chybí jakékoli ztužení objektu

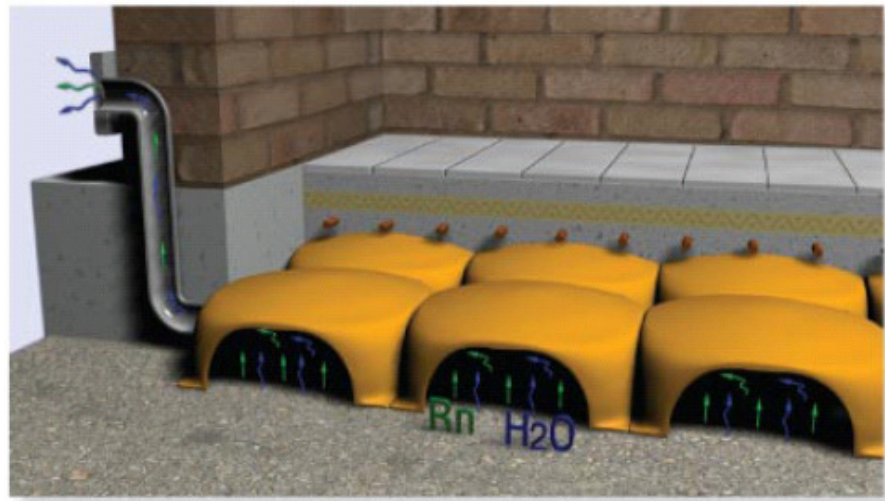
- ▶ hlavní příčiny vlhkosti
  - ▶ přímý kontakt neizolované zdi pod úrovní terénu v celé ploše se základovou zeminou
  - ▶ difundující vodní páry z podzákladí, které kondenzují ve zdivu
  - ▶ srážková voda: stéká po fasádě a proniká do zdiva narušenou omítkou; děravá střešní krytina, narušené, chybějící nebo nedostatečně dimenzované klempířské prvky (nízký lem, zkorodovaný ohyb krytiny), nedostatečně dimenzované střešní svody – vzhledem k délce objektu a situování sedlové střechy kolmo k ose náměstí slouží k odvodnění celé střechy pouze svody umístěné na obvodu budovy
  - ▶ nedostatečné větrání sklepních prostor

- ▶ sanace vlhkého zdiva
  - ▶ pouze místnost sklepa směřující do dvora, která má v budoucnu sloužit jako suchý sklad
  - ▶ izolace zarážením plechů – cihelná stěna sousedící s exteriérem
  - ▶ sanační infuzní clona – ostatní stěny
  - ▶ hydroizolační systém iglú – podlaha
  - ▶ sanační omítka – omítnutí stěn a stropních kleneb
