ČVUT v Praze  
Fakulta stavební  
Katedra konstrukcí pozemních  
staveb

# Sanace krovu

Nostický palác v Praze

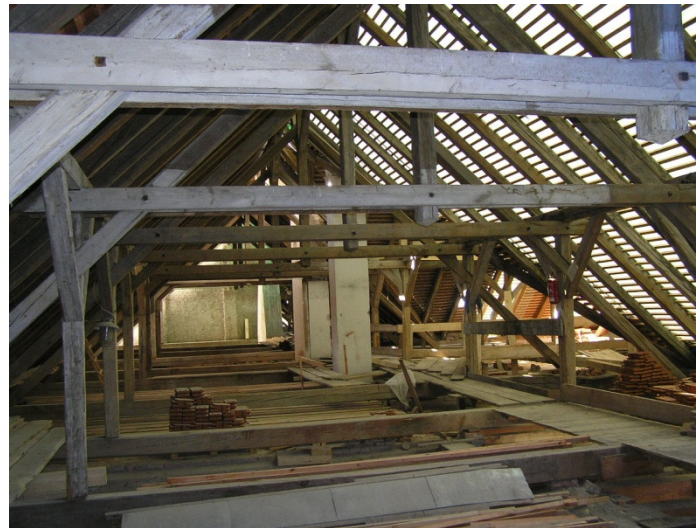
krov

- ▶ uhnílé zhlaví trámů
- ▶ pozednice napadena dřevokaznou houbou (outkovka)

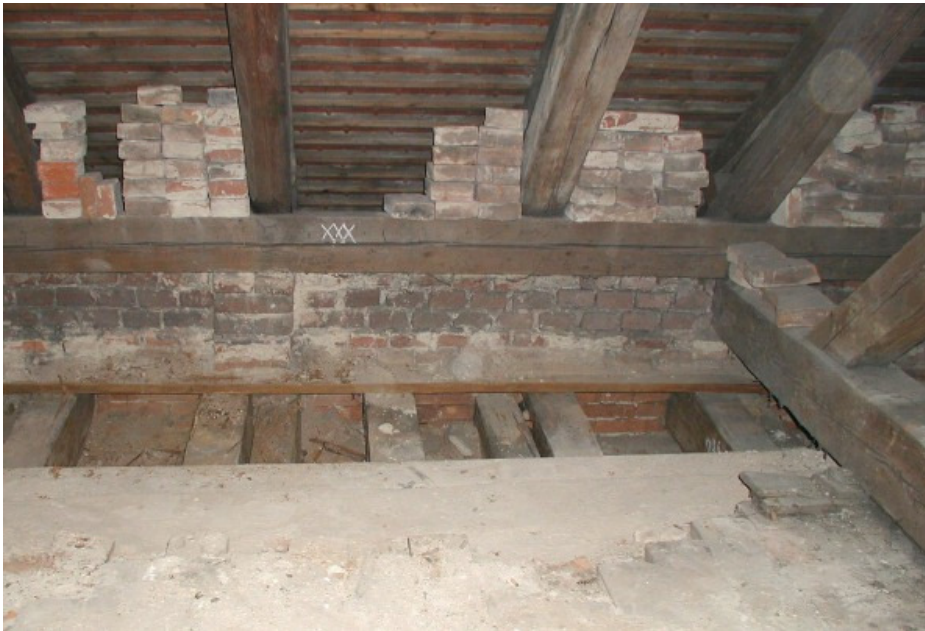
- ▶ Stanovení rozsahu a závažnosti napadení
  - ▶ destruktivní metody

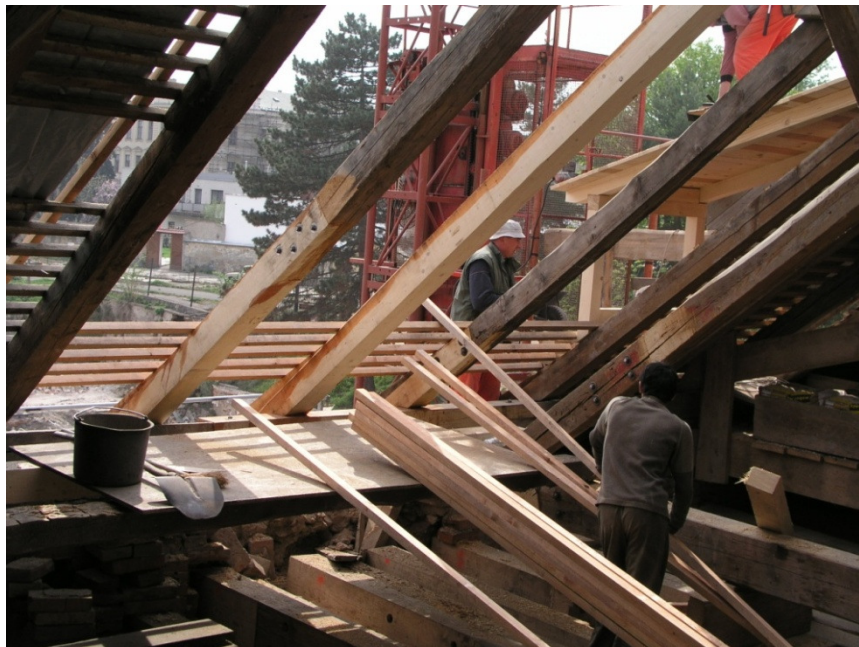
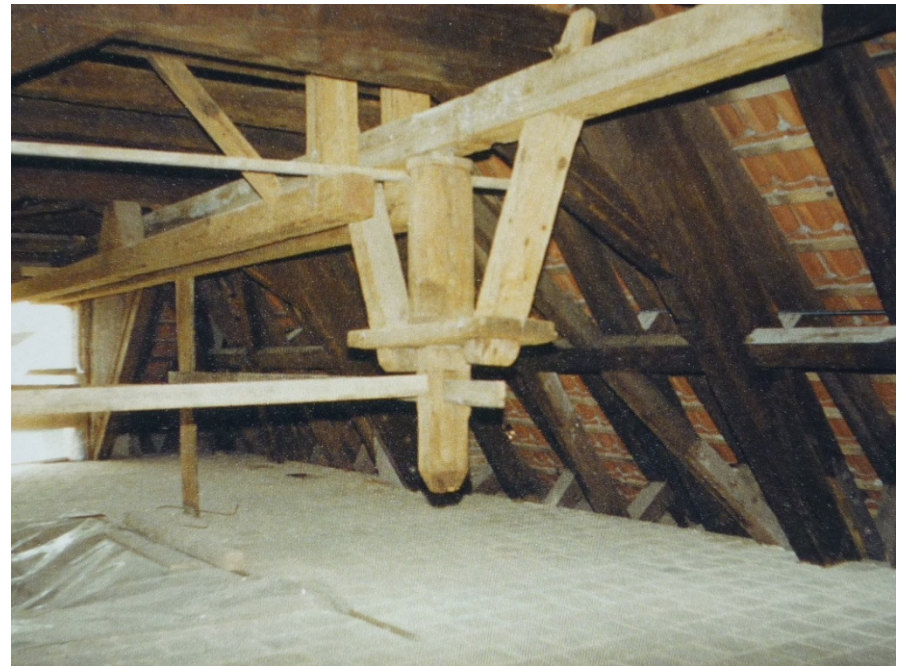
- ▶ Požadavky památkové péče
  - ▶ zachování autenticity opravované konstrukce

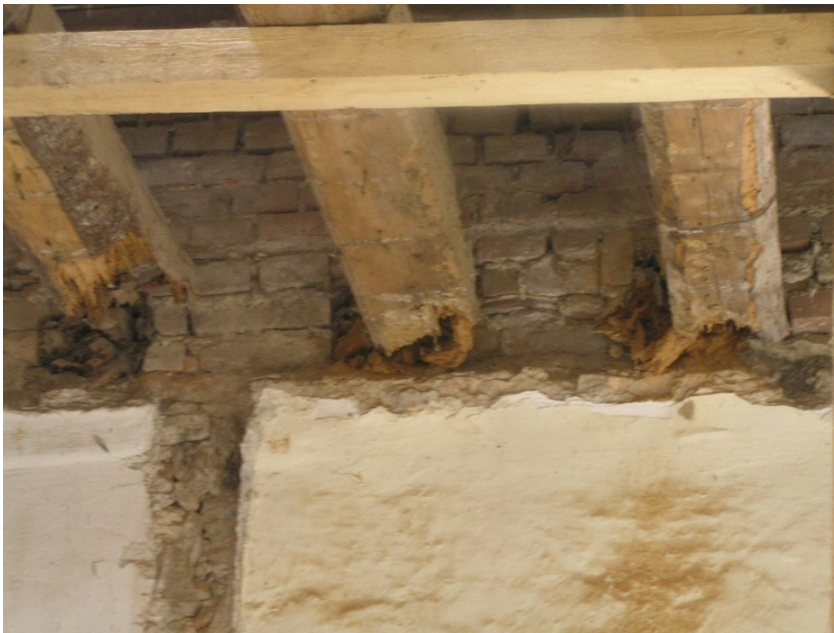
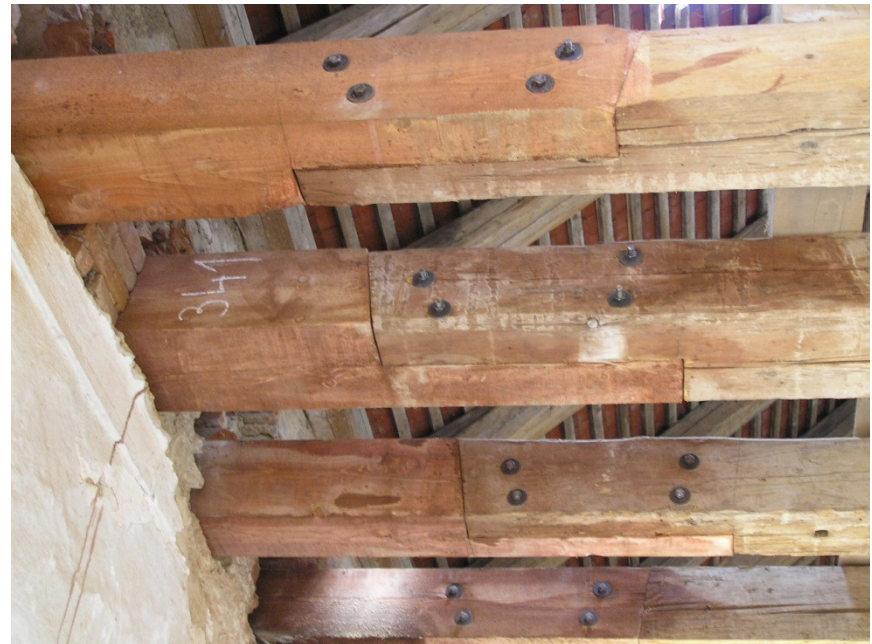
- ▶ Požadavky památkové péče
  - ▶ zachování autenticity opravované konstrukce

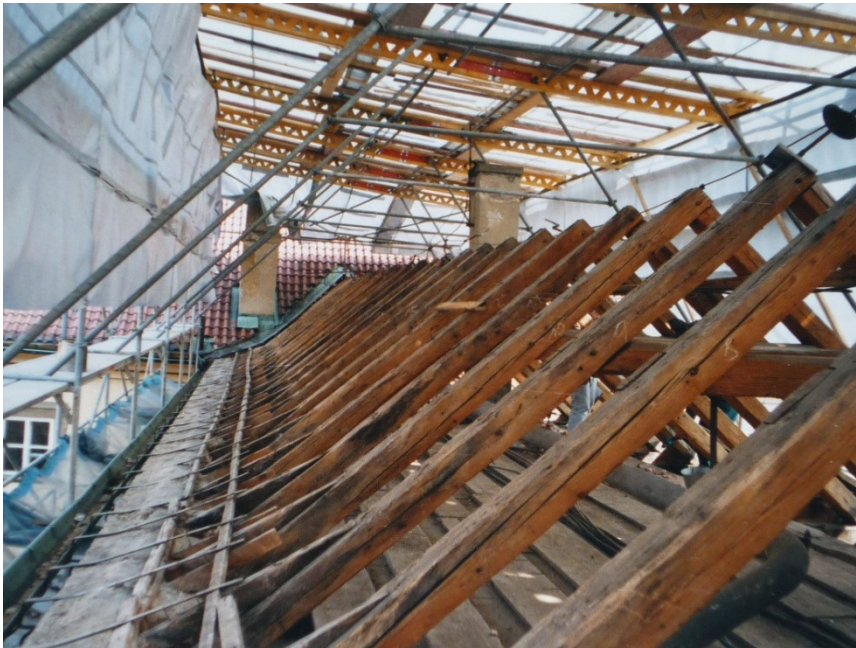
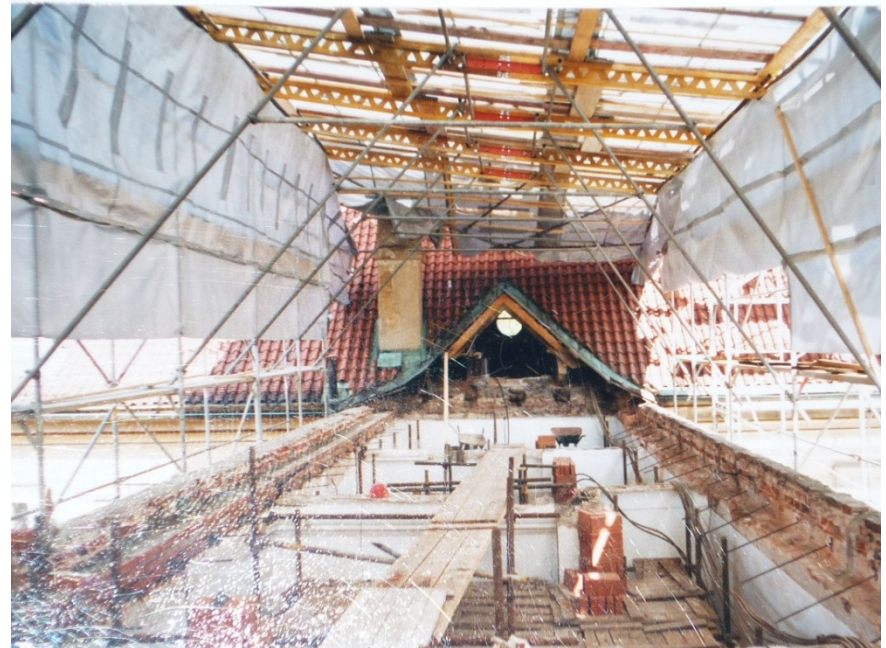
- ▶ Ochrana před povětrností – Nostický palác (Praha)
  - ▶ Pultové zastřešení u objektů do 10 m šířky

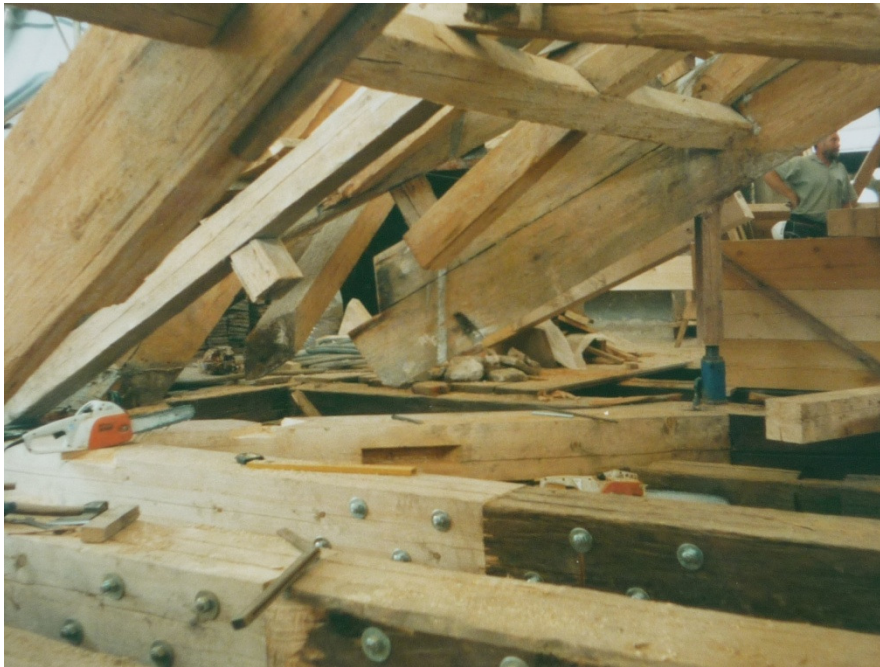
- ▶ Vyzdvižení krovu pro opravy

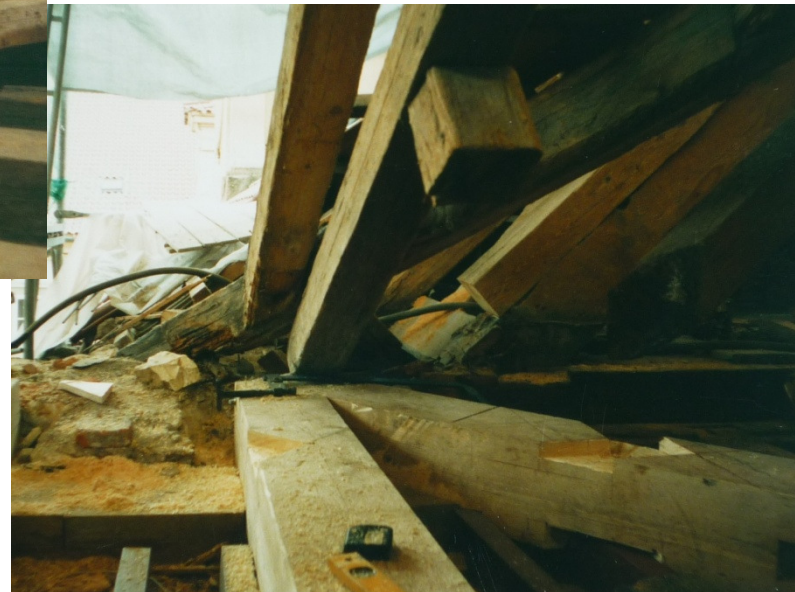
- ▶ Oprava nároží

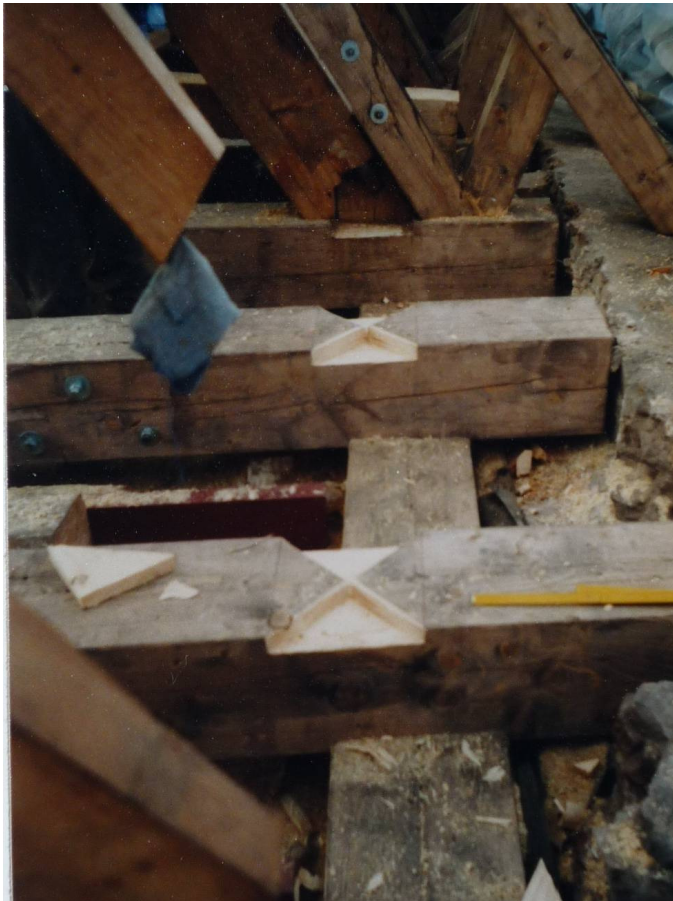
- ▶ Křížové kamy pro uložení pětiboké vaznice

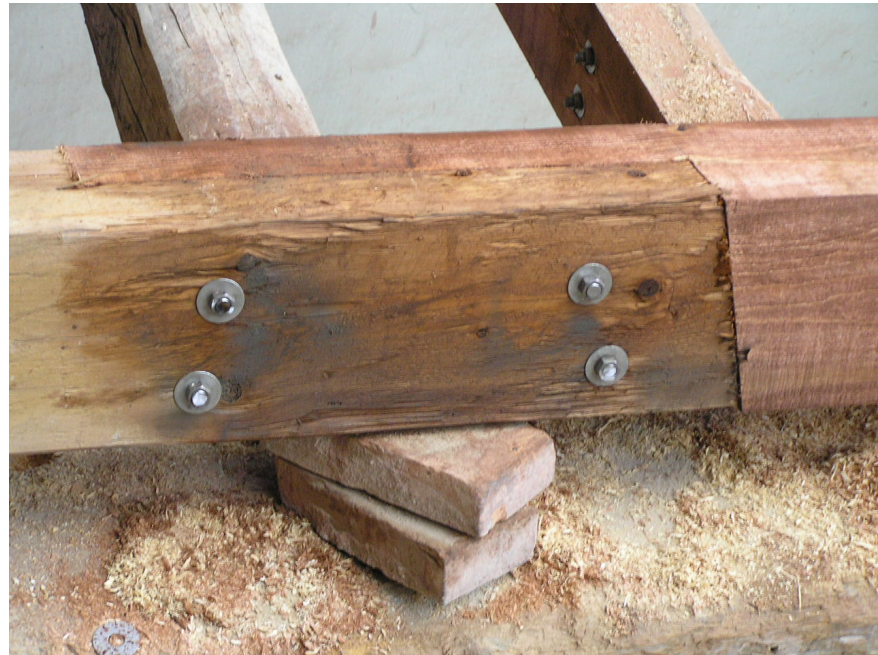
- ▶ Plátový spoj
