ČVUT v Praze  
Fakulta stavební  
Katedra konstrukcí pozemních  
staveb

# Sanace nosných konstrukcí

Rodinný dům v Chrudimi

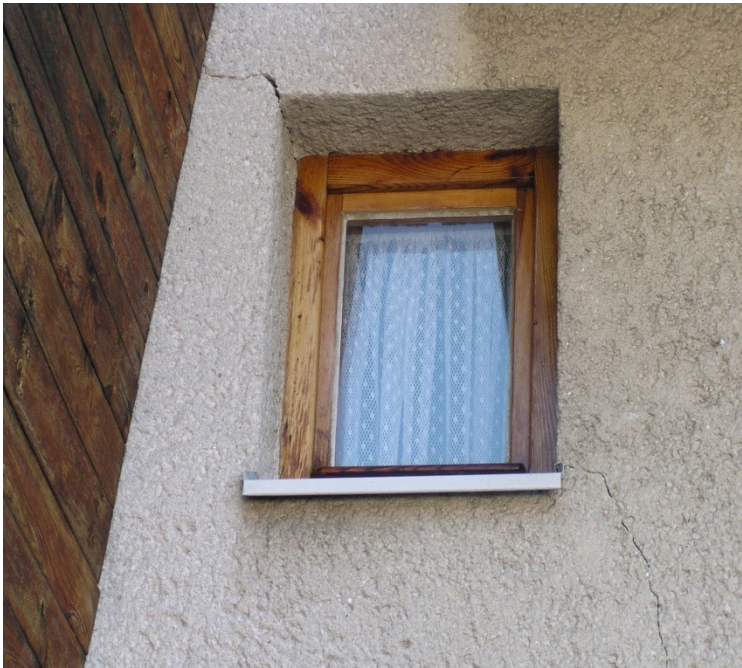
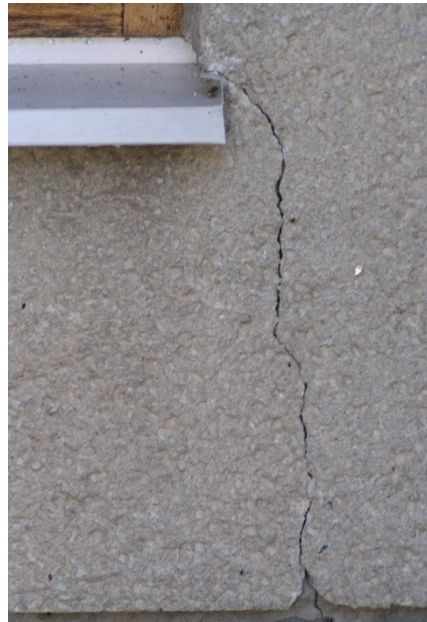
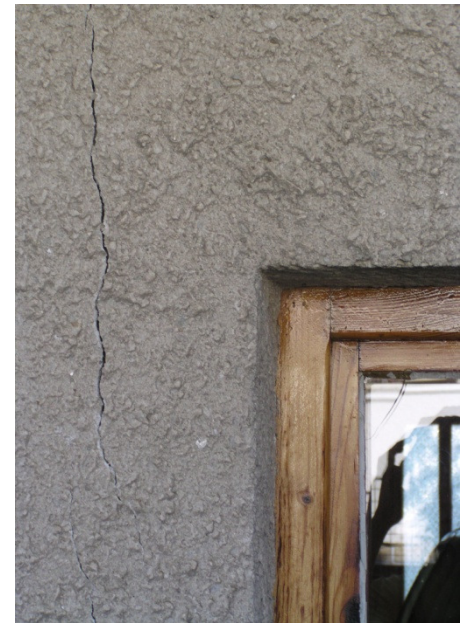
- ▶ rozsáhlé trhliny zejména u okenních a dveřních otvorů

- ▶ velmi atypický tvar a dispozice stavby
- ▶ chybějící ztužující věnec po obvodě stavby
- ▶ střešní plášť z keramických tašek - nevhodné zvolení typu střešní krytiny vzhledem k velké ploše i sklonu střechy
- ▶ základové spáry v několika výškových úrovních

- ▶ následek – **nerovnoměrné sedání objektu a vznik trhlin**

- ▶ podchycení základů
  - ▶ vyloučení sedání objektu
  - ▶ sjednocení hloubky založení – úroveň spodní hrany základu podsklepení tj. 1200 mm
  - ▶ prohloubení se provádí postupně a střídavě
  - ▶ po ručním vyhloubení jam betonáž a osazení ocelových prutů
  - ▶ po zatvrdnutí betonu pruty spojit podélnou výztuží s třmínky, obednit z jedné strany a zabetonovat
  - ▶ spolupůsobení nových základů = zajištění proti sedání

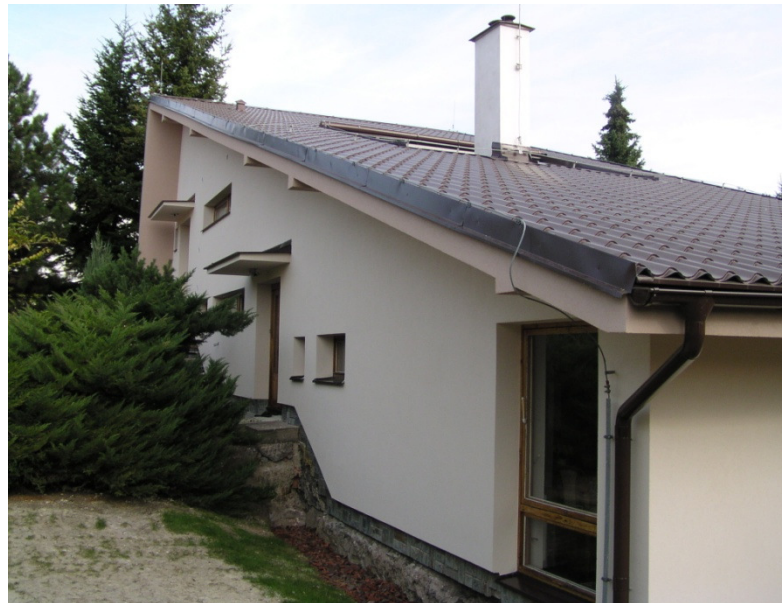
- ▶ objekt po sanaci

- ▶ dokončovací práce po stažení táhly
- ▶ keramická krytina bude vyměněna za lehkou plechovou krytinu na prkenné bednění
- ▶ římsy budou obloženy sádrokartonem určeným k použití v exteriéru
- ▶ celý objekt bude zateplen EPS tl.70mm
- ▶ stěrková omítka s výztužnou sítkou
