ČVUT v Praze  
Fakulta stavební  
Katedra konstrukcí pozemních  
staveb

# Sanace zdiva proti vlhkosti

Kostel sv. Jiljí v Milevsku

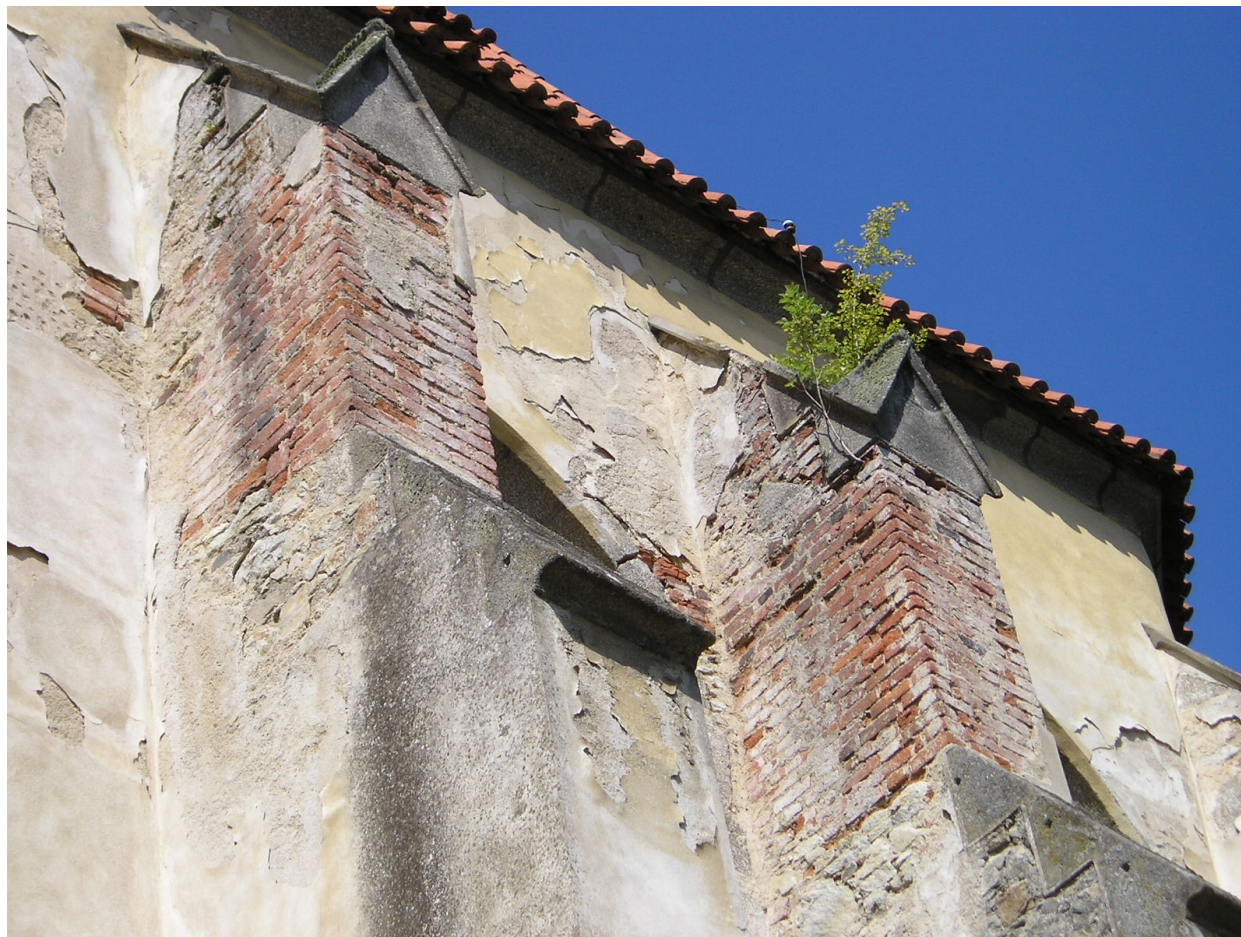
- ▶ poruchy zdiva

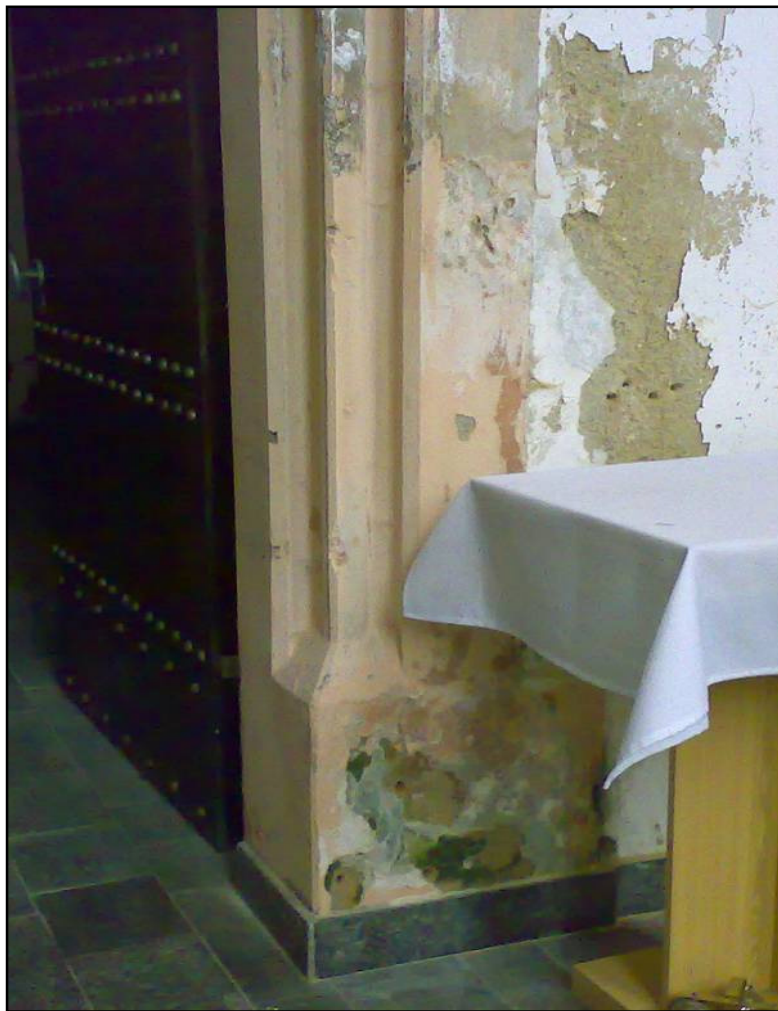
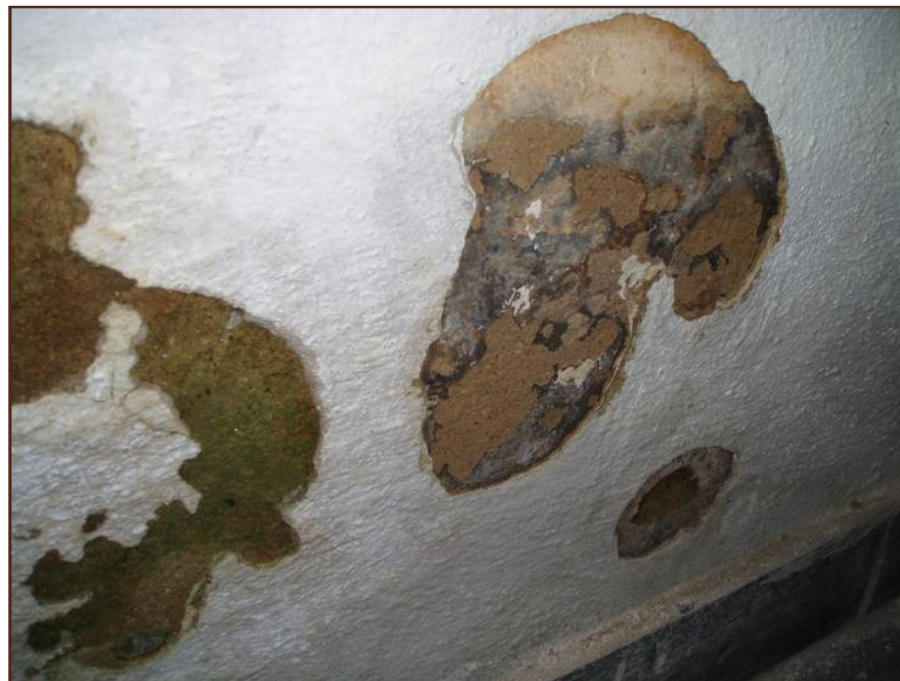
# Popis poruch
