ČVUT v Praze  
Fakulta stavební  
Katedra konstrukcí pozemních  
staveb

# Sanace nosných konstrukcí

Buštěhrad

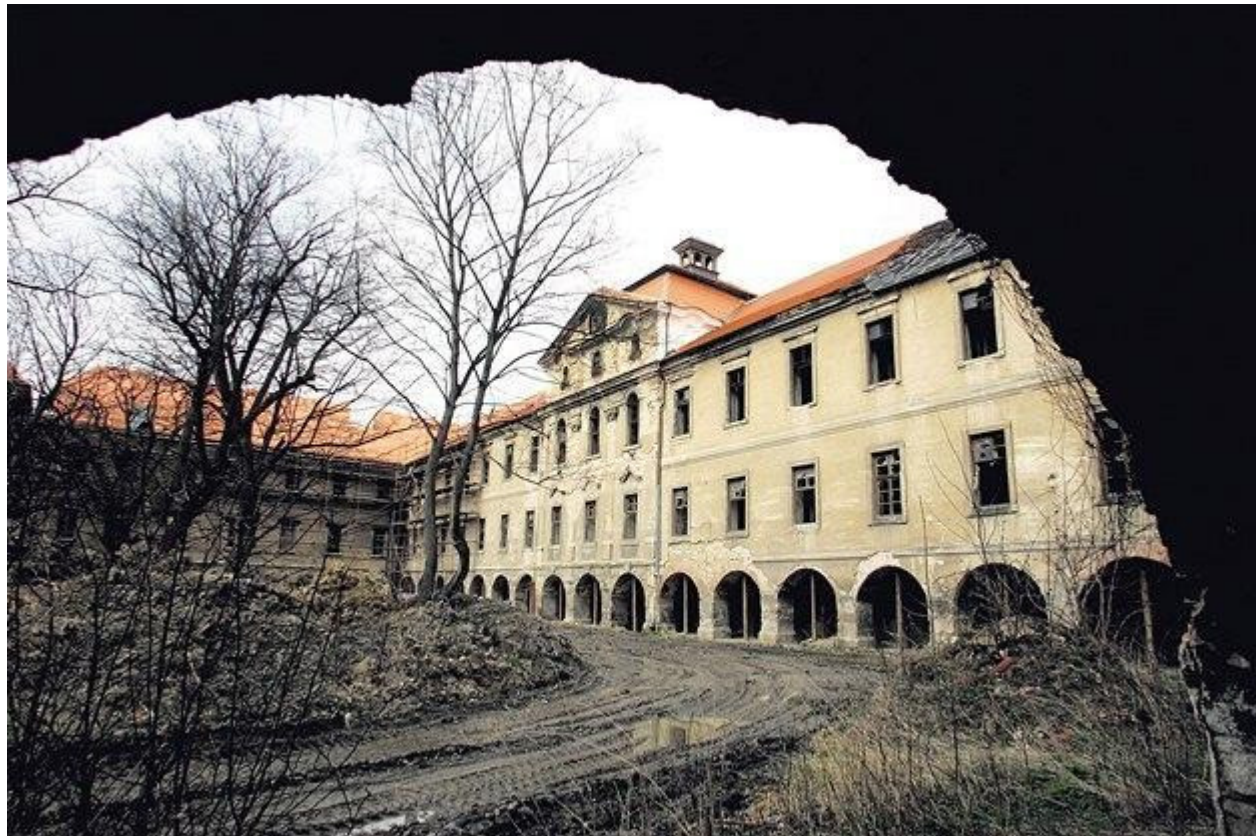
- ▶ zámek Buštěhrad na Kladensku
- ▶ pohled na průčelí zámku

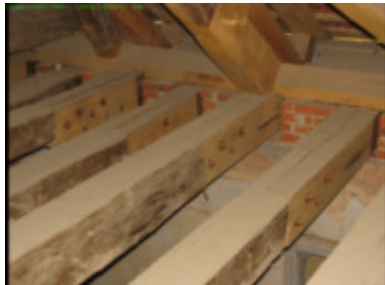
## ► analýza konstrukce

trámy  
krovu  
2 kN/m<sup>2</sup>

kámen  
26 kN/m<sup>2</sup>

dřevěné stropy  
1 kN/m<sup>2</sup>

cihly  
18 kN/m<sup>2</sup>

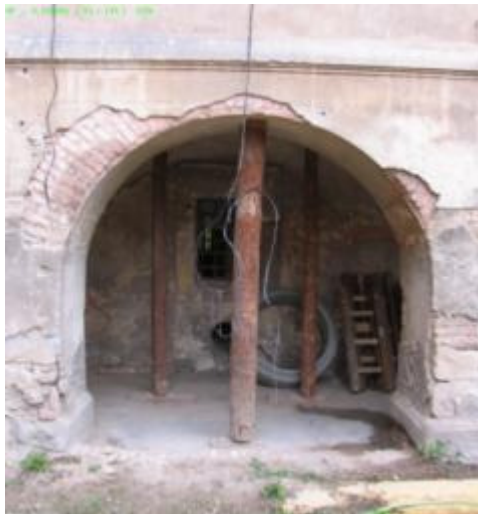
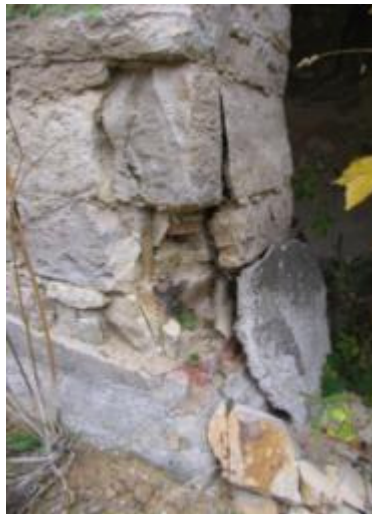
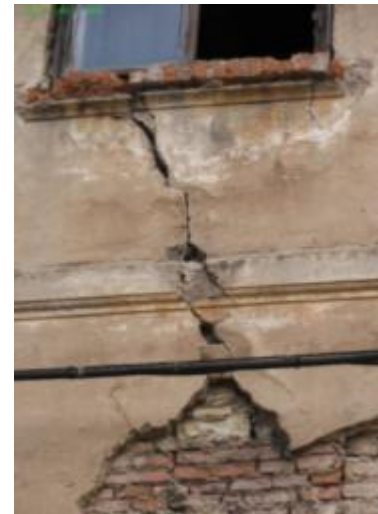
- ▶ poruchy konstrukce
  - ▶ trhliny v klenbách
  - ▶ drolení pilířů a uvolňování zdících prvků
  - ▶ diagonální trhliny
  - ▶ výkvěty solí

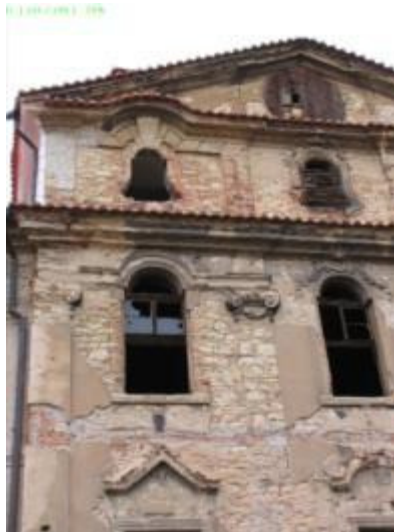
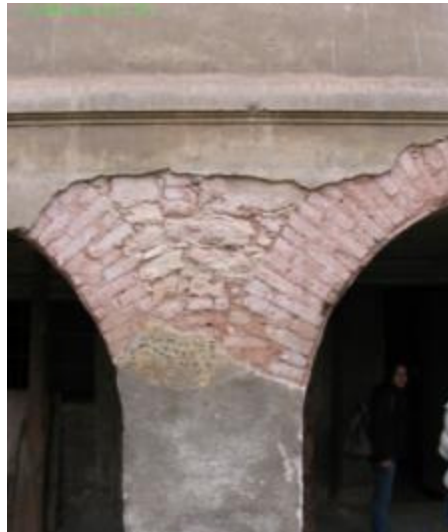
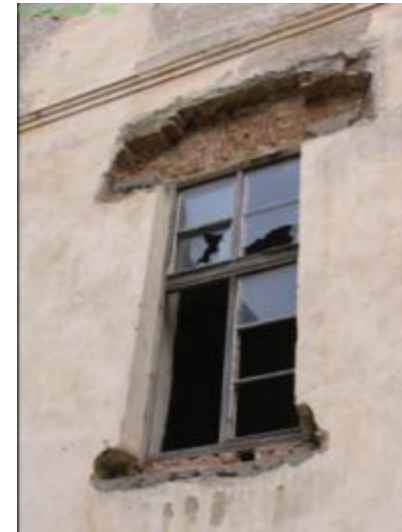
- ▶ architektonické poruchy
  - ▶ odfouknutá a oloupaná omítka
  - ▶ eroze
  - ▶ chybějící prvky (parapet, nadpraží)

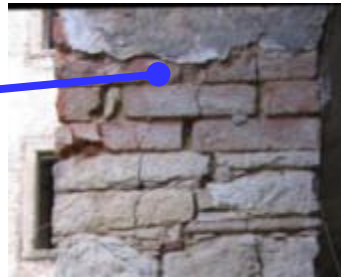
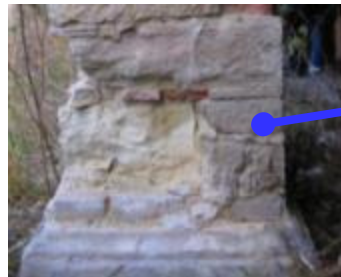
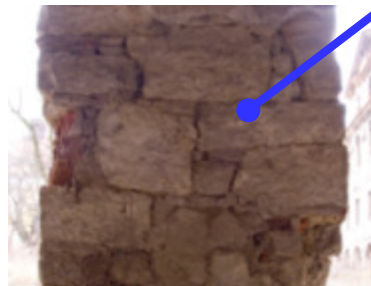
- ▶ sloup 1x0,6 m, výška 1,5 m (od země k patě klenby)

čelní pohled

zadní pohled

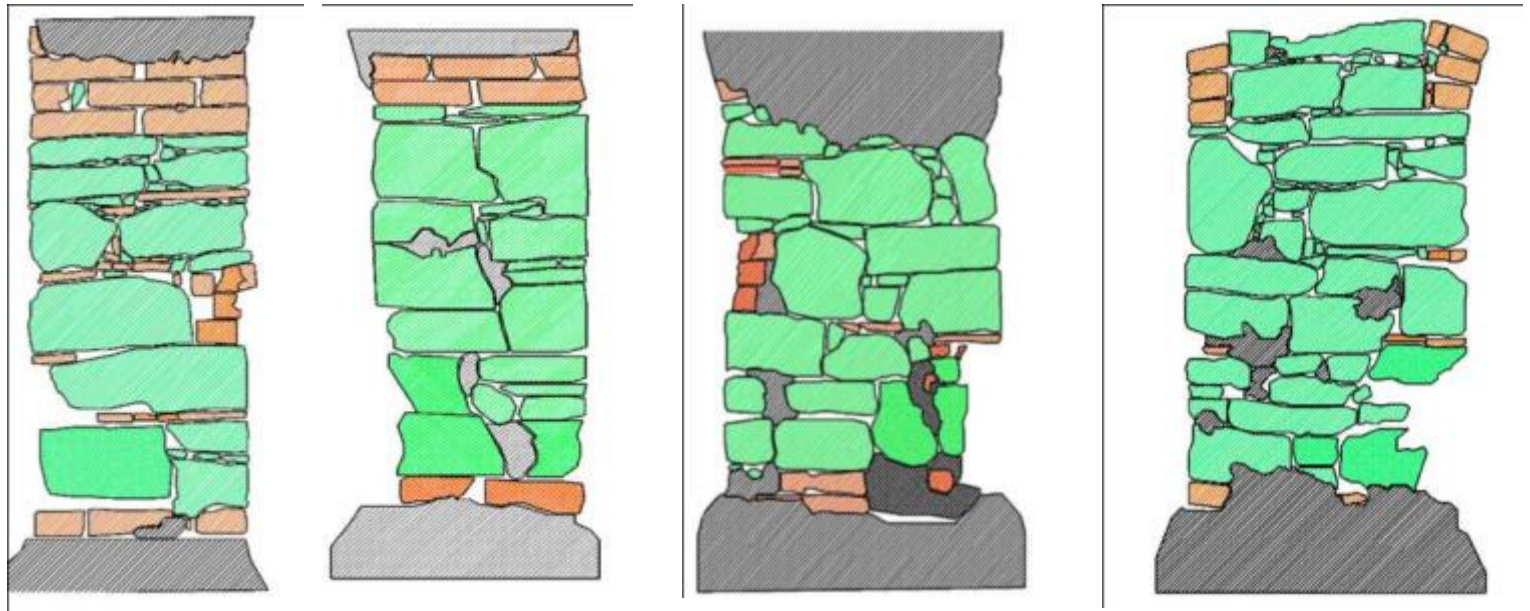
- ▶ materiálové složení
  - ▶ smíšené zdivo (opuka + cihly)
  - ▶ různorodé stavební prvky, špatná vazba
- ▶ viditelné poruchy
  - ▶ chybějící omítka, degradace povrchu, zmenšení průřezu ve spodní části

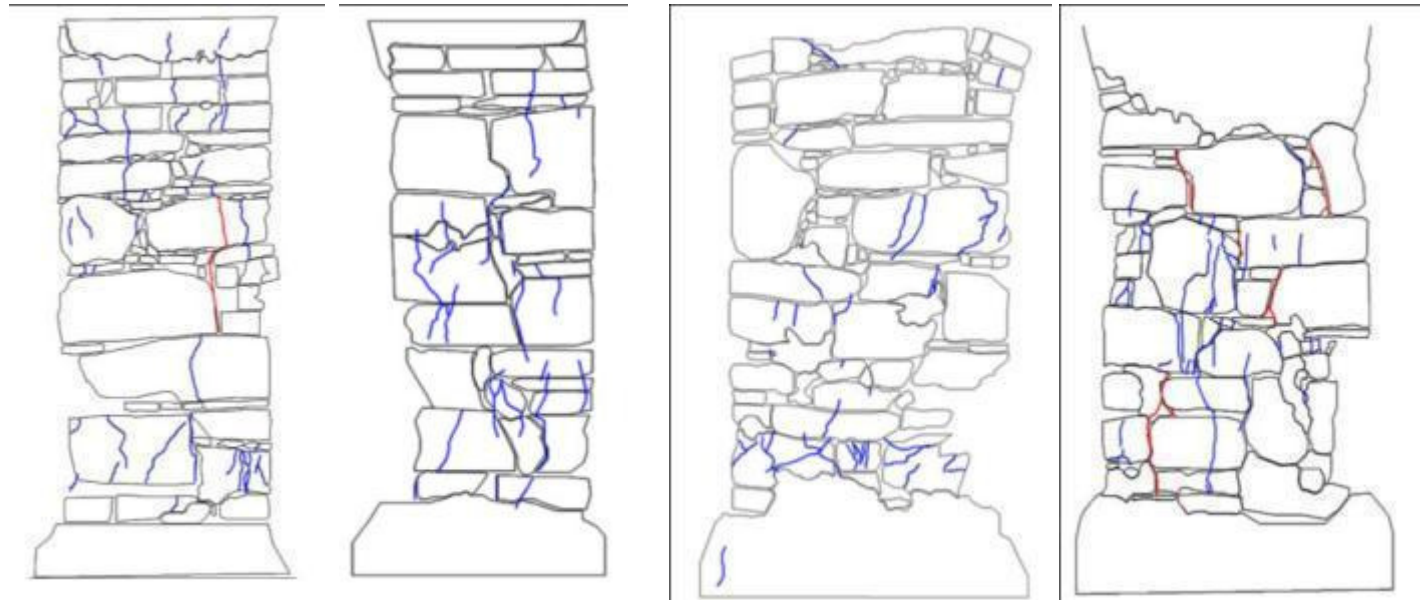
- ▶ trhliny
  - ▶ svislé trhliny – délka až 80 cm
  - ▶ trhliny převážně aktivní
  - ▶ hluboké trhliny
  - ▶ vyšší koncentrace trhlin v oslabení průřezu

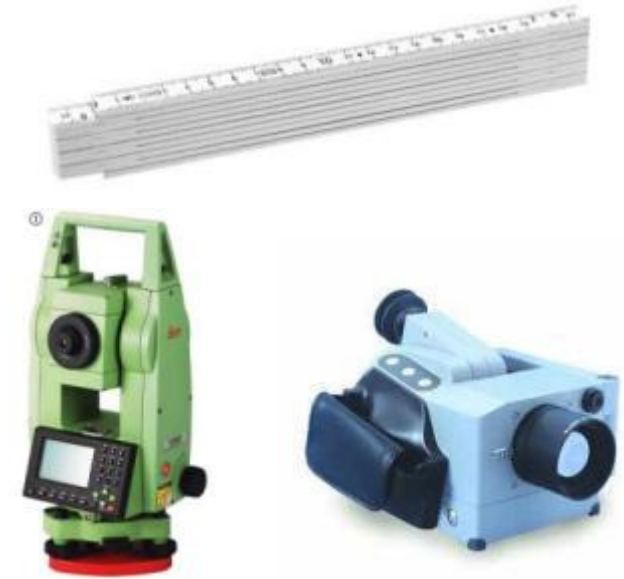
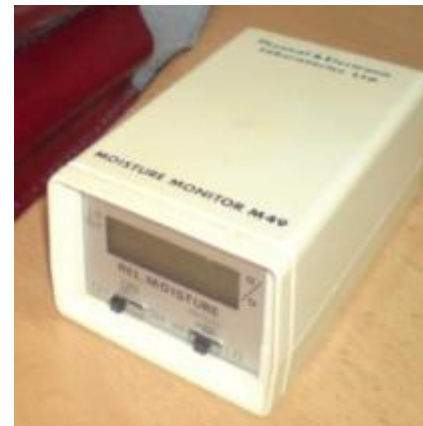
- ▶ vybavení pro průzkum in-situ
  - ▶ skládací metr (2m)
  - ▶ tachymetr Leica TCR 303
  - ▶ infračervená termokamera
  - ▶ Schmidtovo kladívko typ PT
  - ▶ měřítko šířky trhlin
  - ▶ vlhkoměr Moisture monitor M49

- ▶ výsledky měření Schmidtovým tvrdoměrem
- ▶ opuka
  - ▶ B1 = 3.6 N/mm<sup>2</sup>
  - ▶ B2 = 22.0 N/mm<sup>2</sup>
  - ▶ Lab = 30.24 N/mm<sup>2</sup>
  - ▶ velký rozdíl v naměřených hodnotách
- ▶ cihly
  - ▶ B3 = 18.2 N/mm<sup>2</sup>
  - ▶ B4 = 14.3 N/mm<sup>2</sup>
  - ▶ Lab = 14.34 N/mm<sup>2</sup>
  - ▶ naměřené hodnoty pevnosti v tlaku odpovídají laboratornímu měření

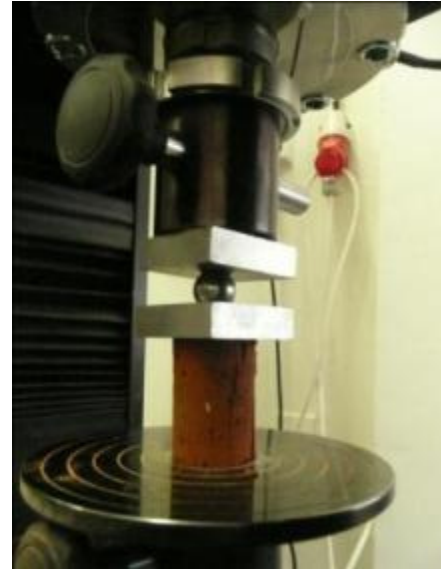
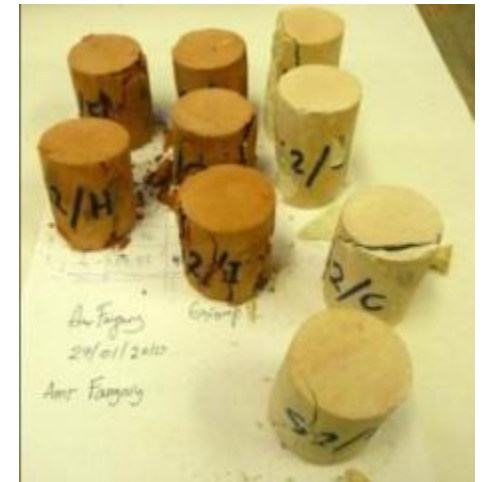
- ▶ laboratorní měření – zkouška pevnosti v tlaku
  - ▶ pro stanovení pevnosti zdiva (cihla, opuka)
  - ▶ výběr 4-5 vzorků pro každý typ kamene
  - ▶ vyříznutí válecových vzorků ( $d = 35 \text{ mm}$ ,  $h = 40 \text{ mm}$ )
  - ▶ provedení tlakové zkoušky až do porušení materiálu (trhliny)
  - ▶ posouzení hodnot pevnosti v tlaku a modulu pružnosti

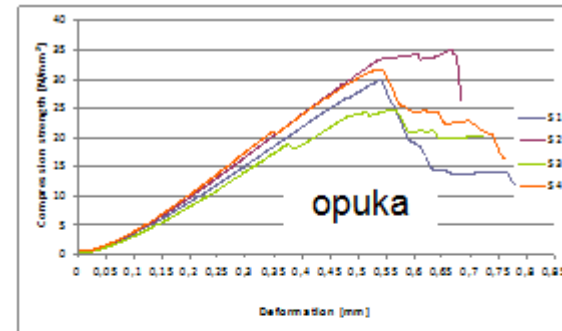
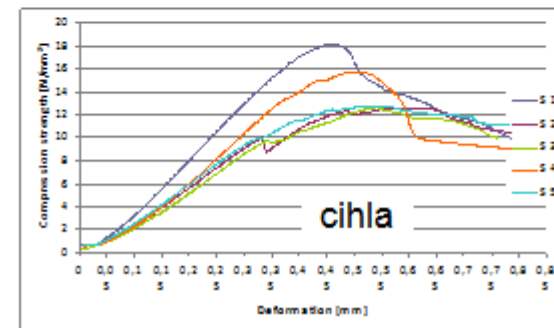
- ▶ laboratorní měření – výsledky
  - ▶ charakteristická pevnost odpovídá 2/3 průměrné hodnoty
  - ▶ maximální únosnost v tlaku:
    - ▶ opuka 19,0 N/mm<sup>2</sup>
    - ▶ cihla 8,6 N/mm<sup>2</sup>
  - ▶ Youngův modul pružnosti
    - ▶ opuka 2138,0 MPa
    - ▶ cihla 1133,2 MPa

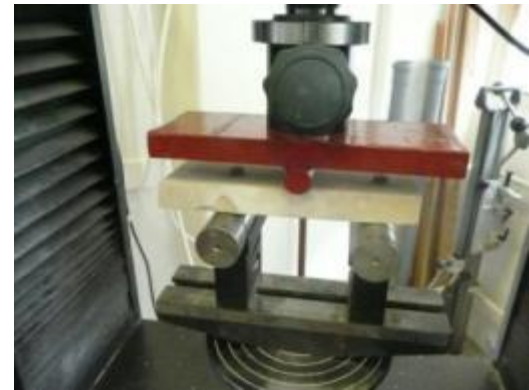
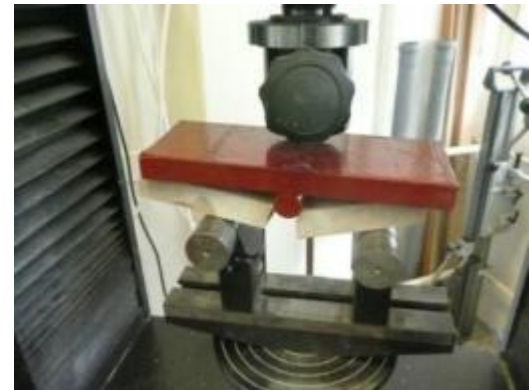
- ▶ laboratorní měření – zkouška pevnosti za ohybu
  - ▶ pro stanovení pevnosti v tahu
  - ▶ vyříznutí obdélníkového vzorku (vzdálenost mezi podporami 100 mm)
  - ▶ provedení ohybu až do porušení materiálu (trhliny)
  - ▶ posouzení hodnot pevnosti v tahu a modul pružnosti
  - ▶ výsledek: pevnost v tahu
    - ▶ 0,38 N/mm<sup>2</sup> - 0,73 N/mm<sup>2</sup> - zanedbatelné pro výpočet

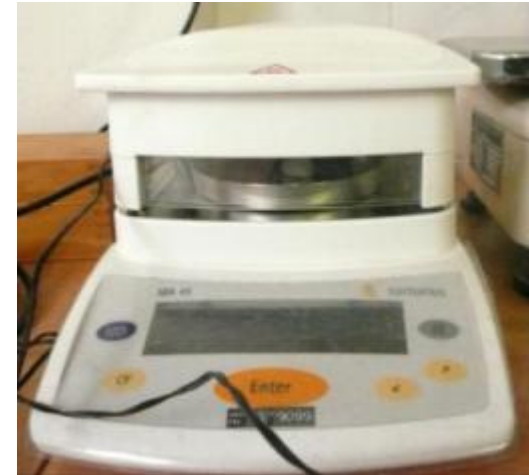
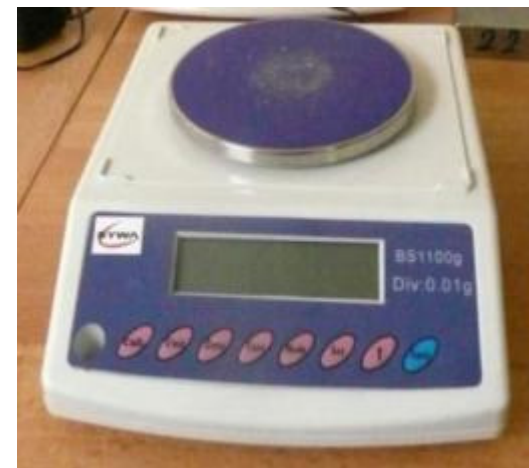
- ▶ laboratorní stanovení obsahu vlhkosti
  - ▶ pro stanovení obsahu vlhkosti v opuce a cihlách
  - ▶ odebrání vzorků pro každý druh kamene, vzorky se vloží do uzavíratelných vzduchotěsných sáčků
  - ▶ vážení vzorků v původním stavu
  - ▶ sušení vzorků v sušičce (24 hod.)
  - ▶ vážení vzorků po vysušení
  - ▶ výsledek: obsah vlhkosti
    - ▶ opuka 2,7%
    - ▶ cihla 4,1%
    - ▶ lze považovat za suché

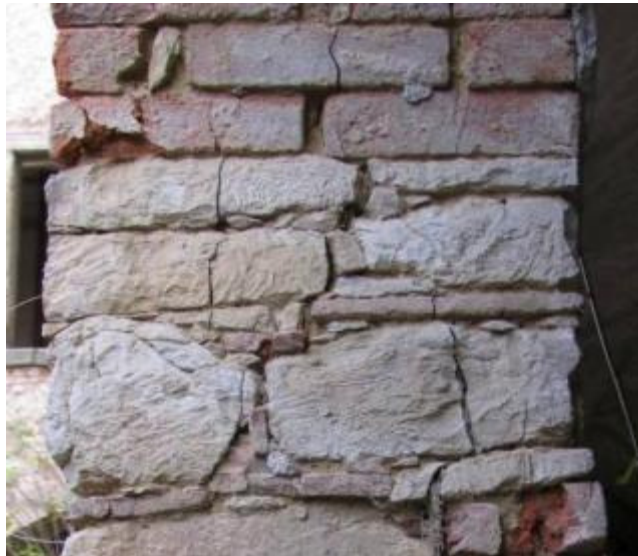
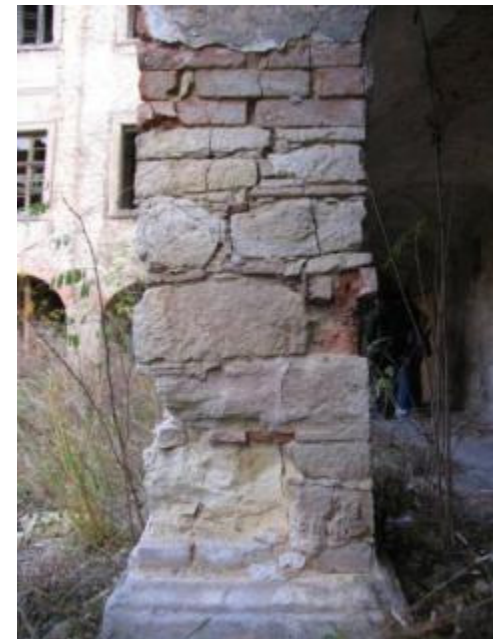
- ▶ poruchy sloupu jsou způsobeny poklesem pevnosti a modulu pružnosti prvků zdiva z důvodu dlouhodobého působení účinků vlhkosti a klimatických změn
