ČVUT v Praze  
Fakulta stavební  
Katedra konstrukcí pozemních  
staveb

# Sanace kleneb

Nerudova 15, Praha

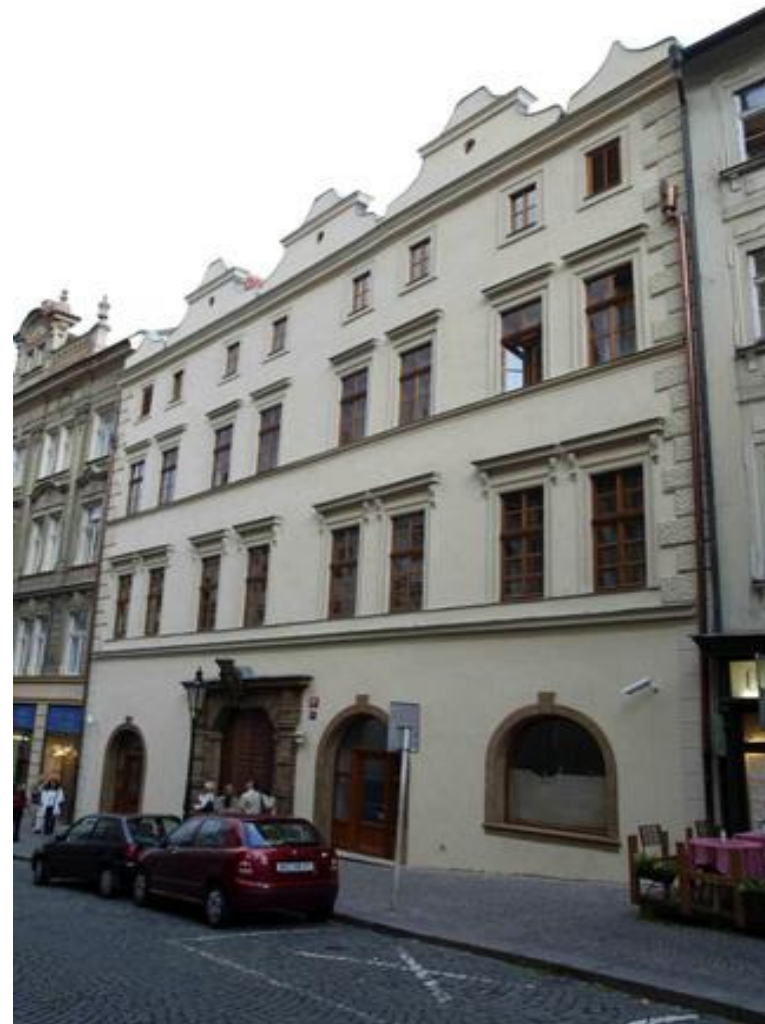
- ▶ pohled z ulice
- ▶ tradiční technologie výstavby:
  - ▶ suterén a přízemí klenby (cihelné)
  - ▶ ostatní stropy dřevěné trámové konstrukce

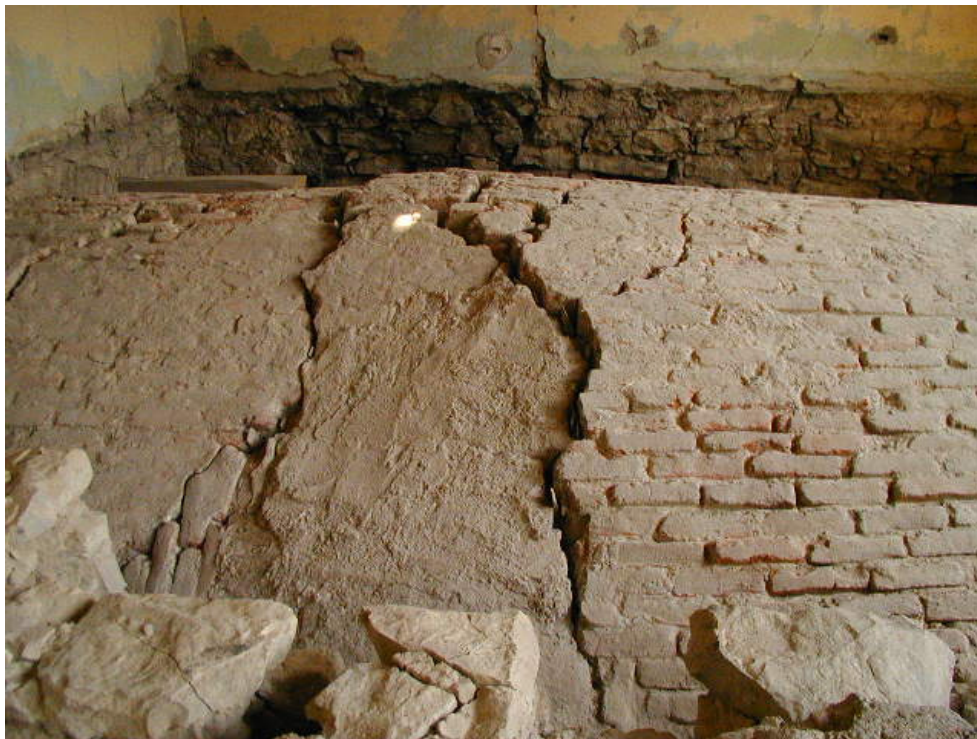
- ▶ nestabilní základové podloží (lokalita Jánského vršku)
- ▶ nedostatečné ztužení konstrukce v minulosti
