ČVUT v Praze  
Fakulta stavební  
Katedra konstrukcí pozemních  
staveb

# Sanace kleneb

Šlechtova restaurace v Praze Bubenči (hlavní sál)

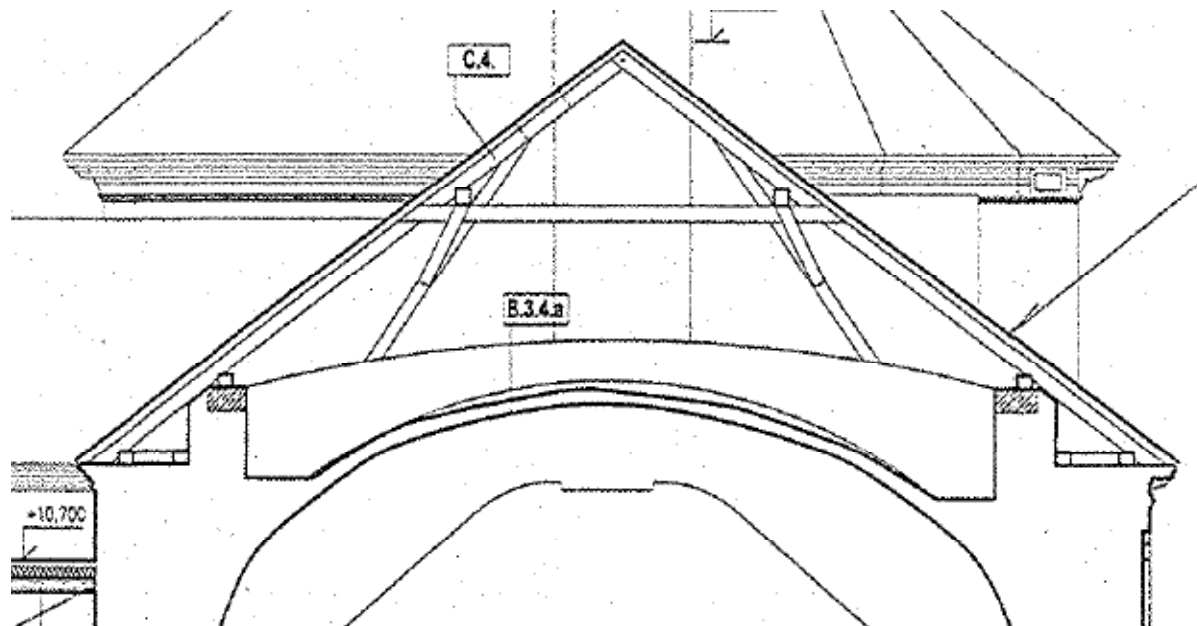
- ▶ krov nad hlavním sálem
  - ▶ nad hlavní budovou nový vaznicový krov sedlového typu
  - ▶ podporován obvodovými železobetonovými věnci a obloukovými železobetonovými žebry
  - ▶ plné vazby – ležatá stolice se 2 mezilehlými vaznicemi
