ČVUT v Praze  
Fakulta stavební  
Katedra konstrukcí pozemních  
staveb

# Sanace mostu

Gotický most v Praze

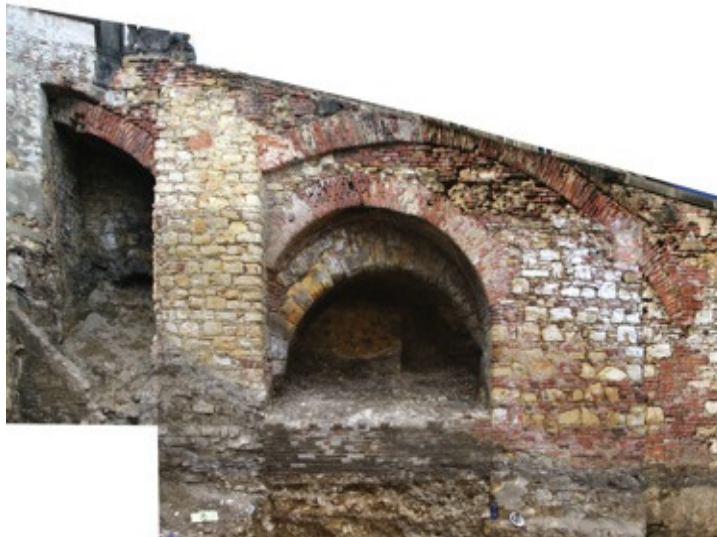
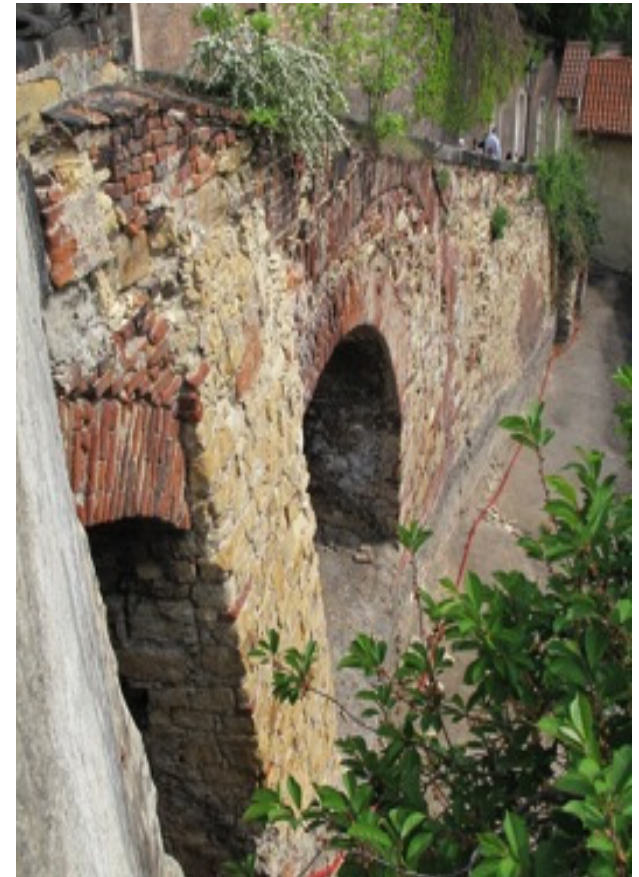
- ▶ v prostoru pod Zámeckými schody identifikován mimořádně cenný gotický mostek
- ▶ dodnes jako funkční substrukce pro zmíněné stavební těleso Zámeckých schodů
- ▶ konstrukce gotického mostku je zatím funkční, ale havarijní stav bezprostředně ohrožuje i konstrukci vlastních schodů

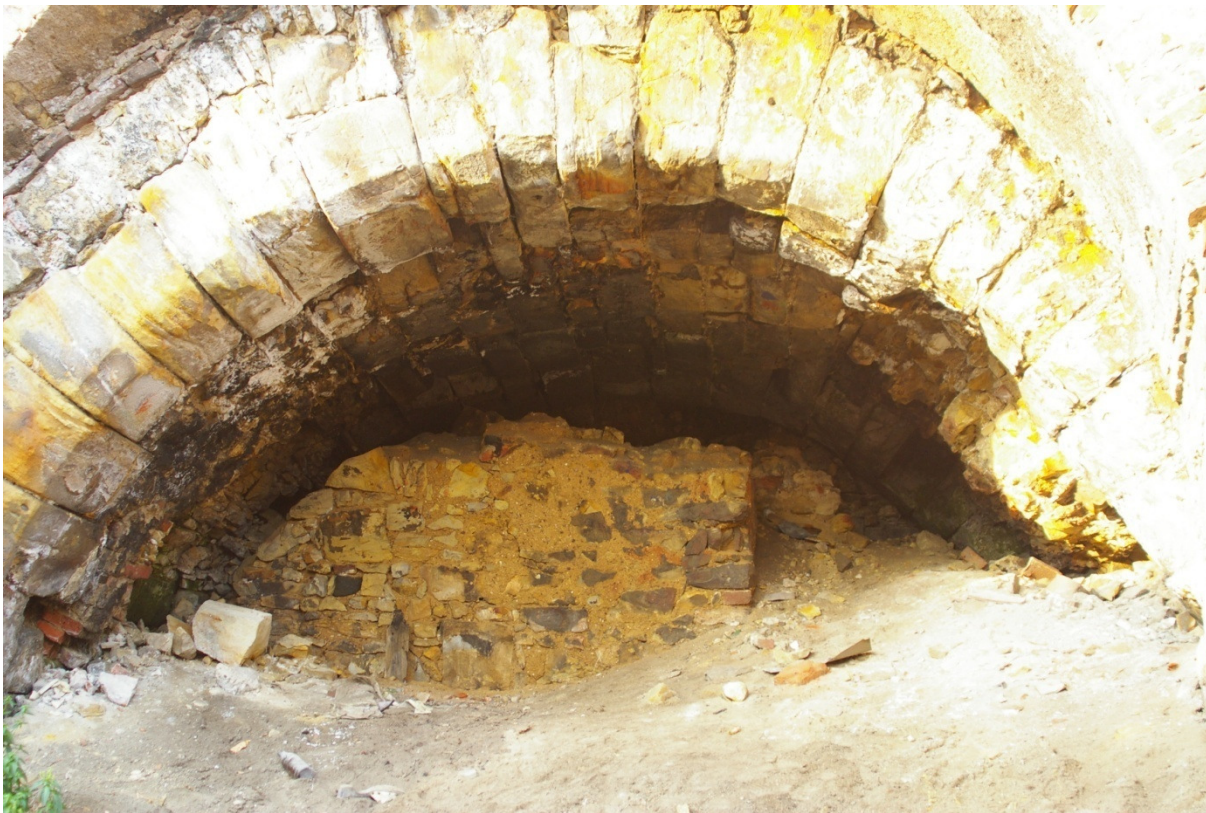
- ▶ plocha klenebního pole mezi čely je vyzděna z otesávaných kvádrů, ve vrcholu pískovcových, na bocích opukových
