ČVUT v Praze  
Fakulta stavební  
Katedra konstrukcí pozemních  
staveb

# Sanace základů

Kostel Narození sv. Jana Křtitele – Svatý Jan pod Skalou

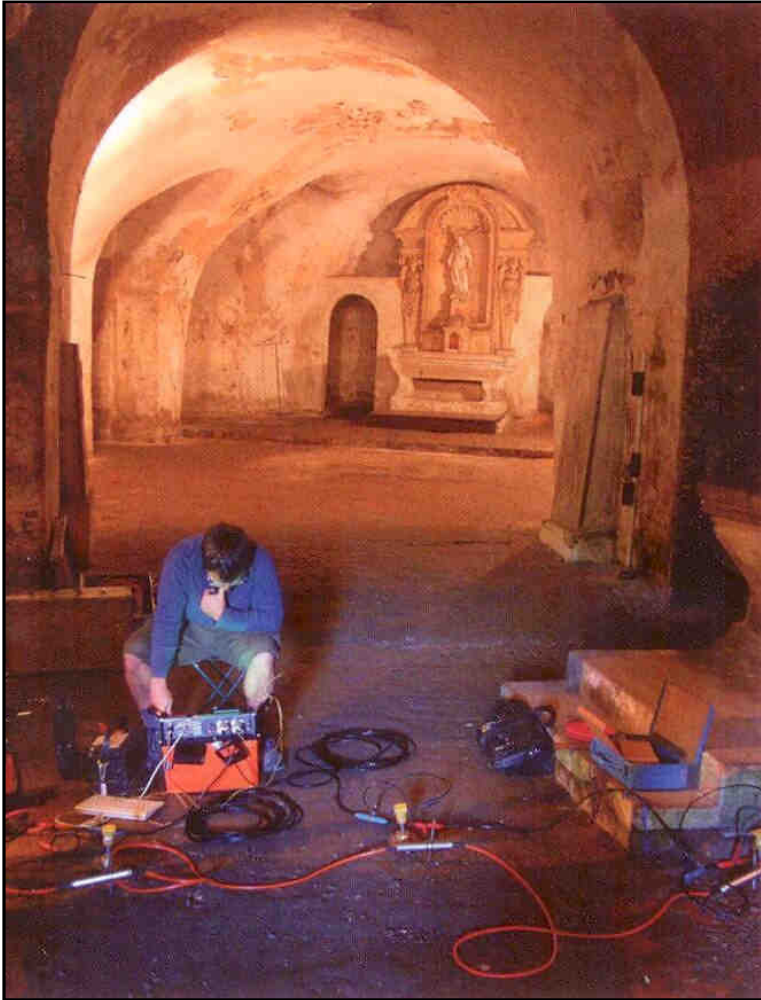
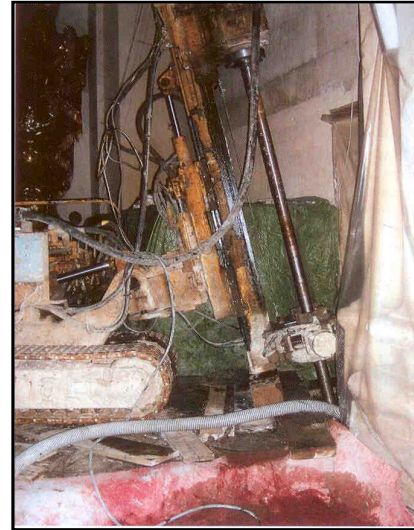
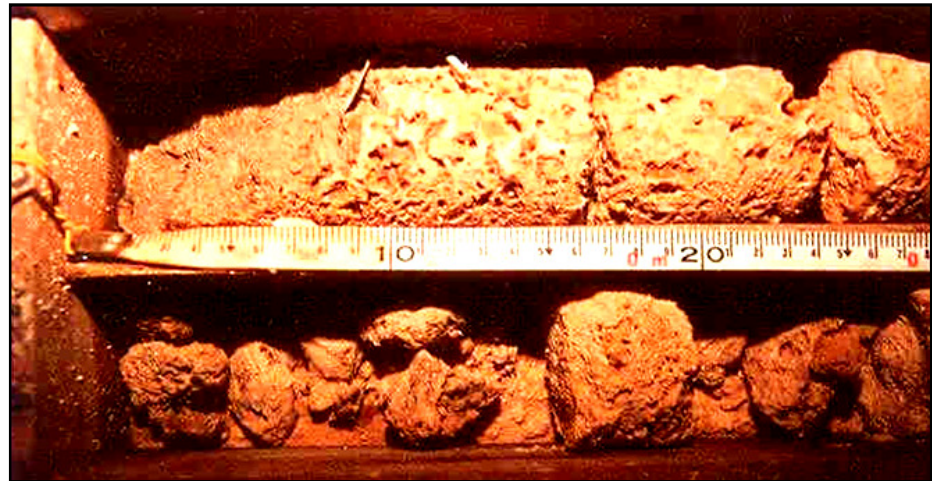
- ▶ Průzkumné a diagnostické práce
  - ▶ měření pohybu trhlin
  - ▶ nivelační měření
  - ▶ měření náklonu JZ stěny kostela
  - ▶ měření deformací empory, kůru a roviny patek klenby kostela
  - ▶ ověření základových poměrů v centrální části kostela a v jeskyni (zatížení soustředěno do základové spáry pilířů)
- ▶ Doplnující průzkum
  - ▶ Sledování svislých deformací podchycovaných prvků pomocí strunových deformetrů 0,5 m nad úrovní, ve které byly návrty sloupů tryskové injektáže
